Kovvegen 397, 3690 HJARTDAL

Koselig og lun hytte med nærhet til vakker natur!

Befaringsdato: 14.10.2024

Rapportdato: 02.12.2024

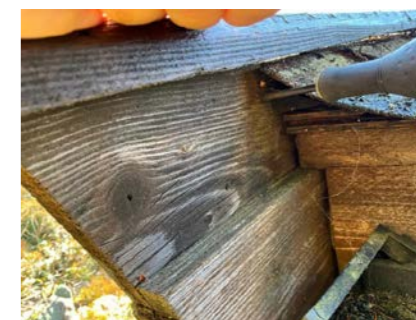
Vindski på nord-øst side.

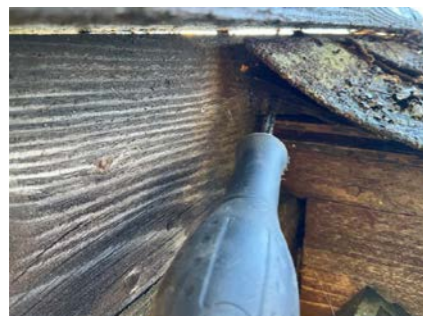
Trekantekte på nord-øst side.

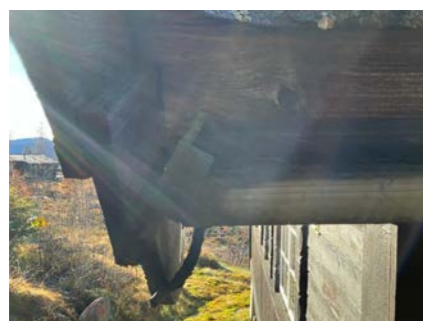
Takrenne av plast har skade på endelokk. Takvann på nord. Takrenne på sør side er ikke tilkoblet nedløpsrør.

Endelokk på takrenne på nord-øst side er løst.

- Lokal utbedring må utføres.
- Stigetrinn for feier må monteres.

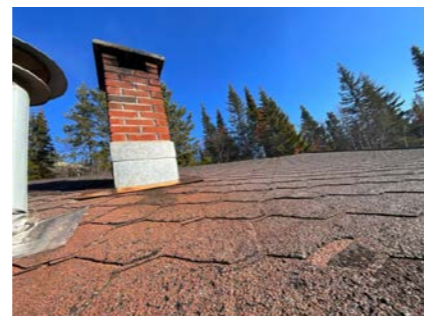
Mangler stigetrinn for feier.

Stigetrinn for feier må monteres i henhold til krav i NS-EN 12951:2005.

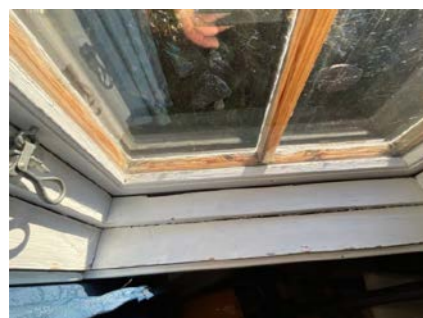
- Det er påvist at enkelte vinduer er vanskelig å åpne/lukke.
- Det er påvist avvik rundt innsettingsdetaljer.
- Det er påvist noen glassruter som er punktert eller sprukne.
- Det er påvist tegn på innvendig kondensering av enkelte vindusglass.

Tegn til innvendig kondensering på glass.

- Vinduer må justeres.
- Kondensering på enkelte glass har medført fuktskader i treverk som kan medføre utskiftningsbehov av enkelte vinduer.
- Vinduer med punkterte/sprukne glass må påregnes skiftes ut, enten hele vinduet eller kun selve glassene.

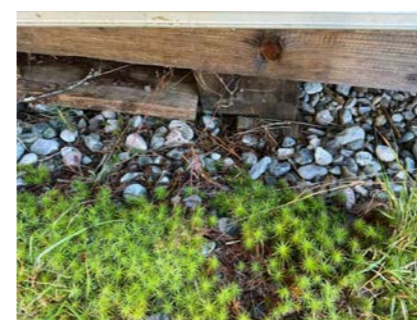
- Det er påvist fukt/råteskader i konstruksjonen.
- Rekkverket er for lavt i forhold til dagens krav til rekkverkshøyder.
- Det er påvist andre avvik:
- Konstruksjonene har skjevheter.

Støtte under veranda er skjev.

Fundamentering av verandaen og råteskadede søyler bør utbedres. For å redusere risikoen for råteskader i søyler bør det etableres et fundament som sikrer at trevirket i søyler ikke kommer i kontakt med terreng.

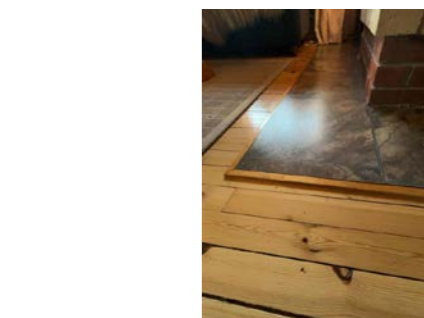
- Det er påvist brennbart materiale nærmere enn 300 mm fra sotluke/feieluke.
- Ildfast plate mangler på gulvet under sotluke/feieluke på pipe.
- Ildfast plate mangler på gulvet under/foran ildstedet.
- Sotluke er skadet

Det er lagt laminatgulv med flismønster foran ildstedet

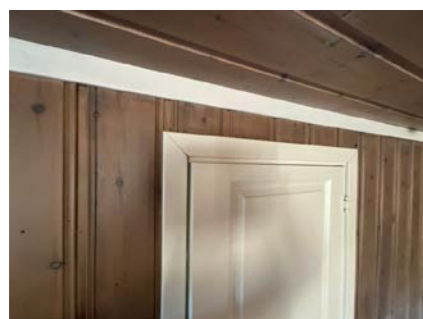
- Det er påvist avvik som tilsier at det bør foretas tiltak på enkelte dører.

Dørblad tar i karm

- Enkelte dører må justeres.

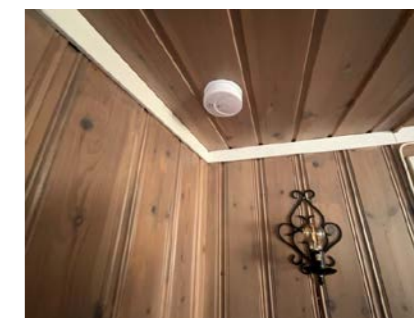
Røykvarslere utenfor soverom.

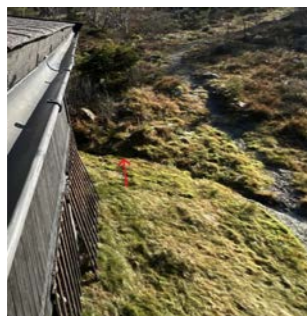
Avskjæringsgrøft på øst side

- Det bør foretas terrengjusteringer.

Ved større vannmengder fra terrenget ovenfor, bør avskjæringsgrøften på nord og øst-side graves dypere.

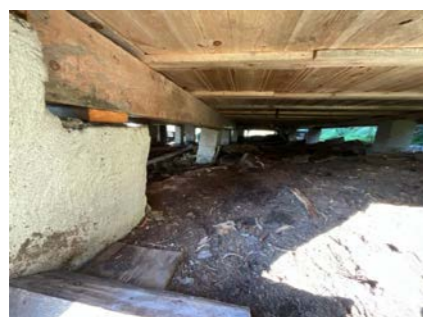
- Grunnmuren har setningskader.

Det er registrert setningskader på en stor andel av pilarene.

Bilde tatt under bygget viser skjeve fundamenter, bilde tatt på øst-side av bygget.

Fundamenteringen av pilarene må utbedres og pilarene må rettes opp. Når dette er utført må man vurdere behovet for å rette opp etasjeskillet og bærende konstruksjoner.
