# Tilstandsrapport

Fritidsbolig

SAUDA kommune

gnr. 32, bnr. 889

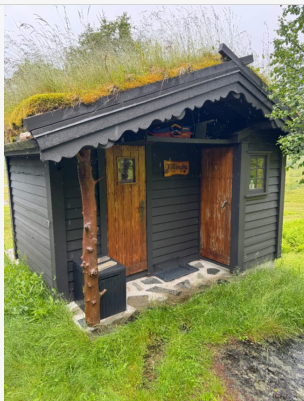
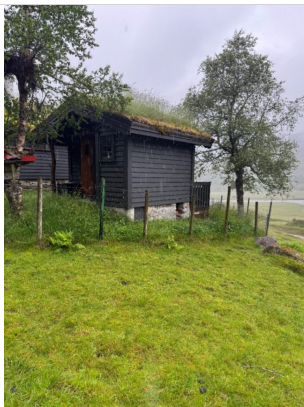
## Anneks

Bygget har solcelleanlegg.

Bygget er ikke tilstandsvurdert ihht Forskrift til avhendingslova og NS3600. Dette er kun en enkel beskrivelse.
