# Tilstandsrapport

Enebolig

Smedveien 19, 1940 BJØRKELANGEN

Befaringsdato: 25.02.2025

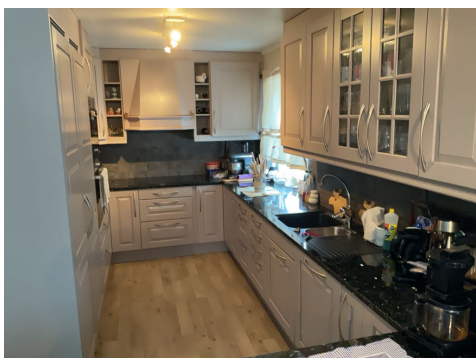
Kjøkkeninnredning består av: Benkeskap og overskap med folierte skrog og 1-speils malte fronter.  
Benkeplate av stein med nedfelt oppvaskkum av komposittmateriale.  
Ventilator med avtrekk.  
Integrert induksjonstopp, stekeovn, mikroovn og dobbelt kjøleskap med kjøleaggregat.

Innredningen er fra ca. 2009 og har normal bruksslitasje.
