Smedveien 19, 1940 BJØRKELANGEN

**Stor familiebolig med 1,5 måls tomt, dobbelgarasje og innglasset veranda. Solrik, landlig og usjenert i skogkanten!**

Befaringsdato: 25.02.2025    Rapportdato: 26.02.2025    Oppdragsnr.: 10816-25010    Referansenummer: DJ9421  
Autorisert foretak: Petter Larsen Havnen AS    Sertifisert Takstingeniør: Petter Larsen    Vår ref:

# Tilstandsrapport

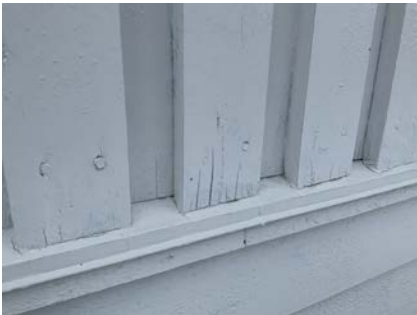
### Veggkonstruksjon

Veggene har bindingsverkskonstruksjon fra byggeår. Fasade/kledning har dels stående og dels liggende treborkledning.

- Det er ingen eller liten lufting i nedre kant av kledning mot grunnmur.
- Ingen eller liten lufting var normal byggeskikk på byggetidspunktet. Kledningen har normal slitasje med tørkesprekker stedvis.

- Det er ikke behov for utbedringstiltak.

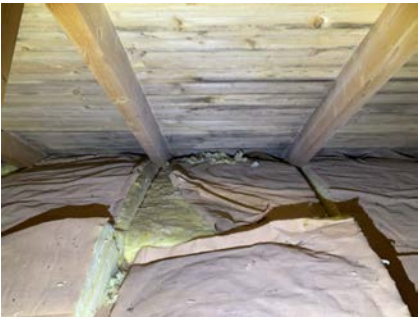
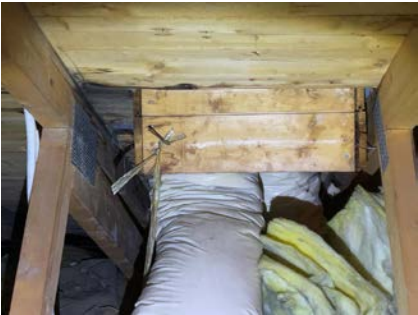
### Takkonstruksjon/Loft

- Det er påvist fuktskjolder/skader i takkonstruksjonen.
- Undertaket er misfarget.

Det er fuktskjolder/skader i undertaket ved takgjennomføring til ventilasjonsrør. Det ble målt med fuktmåleinstrument og stikkelektroder i treverket her og det ble ikke påvist unormale høye fuktverdier. Fuktsjoldene/skaden antas å ha kommet fra tidligere lekkasje, dog kan det ikke utelukkes at det er en pågående lekkasje. Det bør her gjøres ytterligere undersøkelser ved snøsmelting/slagregn eller lignende.

- Det må gjøres nærmere undersøkelser.

Det bør etableres tett og isolert loftsluke.  
Isolasjonen på loftet bør utbedres.  
Dampspærren bør undersøkes nærmere og utbedringer må vurderes nærmere.  
Det må gjøres tiltak mot mus med musetetting eller andre tiltak.

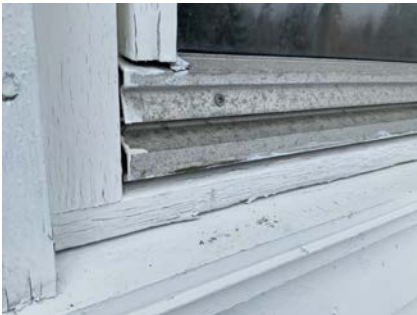
### Vinduer

Bygningen har malte trevinduer med 2-lags glass og med 3-lags glass. Vinduene er hovedsaklig fra byggeåret. Enkelte vinduer er fra 1986. Det er nyere vindusglass i enkelte vinduer.

- Det er påvist enkelte vinduer er vanskelig å åpne/lukke.
- Det er påvist noen glassruter som er punktert eller sprukne.
- Karmene i vinduer er slitte og det er sprekker i trevirket.

- Det må påregnes noe vedlikehold og at enkelte vinduer må skiftes ut.
- Vinduer med punkterte/sprukne glass må påregnes skiftes ut, enten hele vinduet eller kun selve glassene.

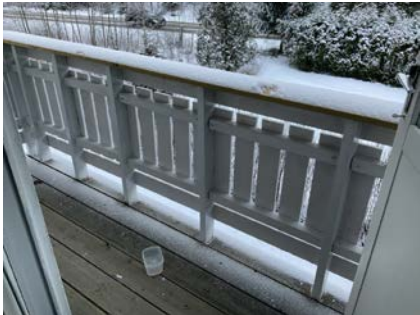
### TG 2 Veranda

Takoverbygd veranda i 1. etasje mot syd/vest. Verandaen har gulv av lettbetongelementer med påstøp og med fliser. Type tettesjikt/membranløsning er ikke kjent. Rekkverk i tett trekonstruksjon med innglassing og terrassedør av aluminium med glassfelt.

Fliser utvendig er risikokonstruksjon og har fare for å løsne pga. frostsprengning.

Tettesjikt/membran har nådd forventet levetid og bør fornyes for å hindre fuktskader i konstruksjonen.

- Det er ikke krav om utbedring av rekkverkshøyde opp til dagens forskriftskrav.
- Tidspunkt for utskiftning av tettesjikt/membran nærmer seg ut ifra alder på dagens tekking.
- Det bør foretas nærmere undersøkelser av balkong/terrasser når den er snøfri.

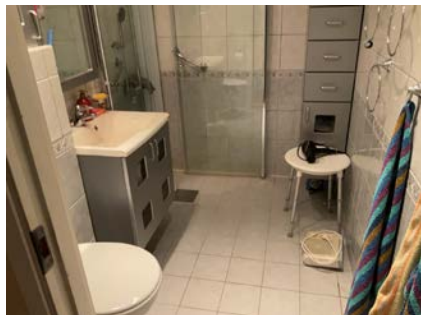
### 1. ETASJE > BAD/WC

Det er riss/sprekk i fuge og skader på fliser til innkassing av toalettet.

Det er riss/sprekk i fuger mellom gulv og vegg.

Skaden må utbedres. Årsak til skaden må undersøkes nærmere.

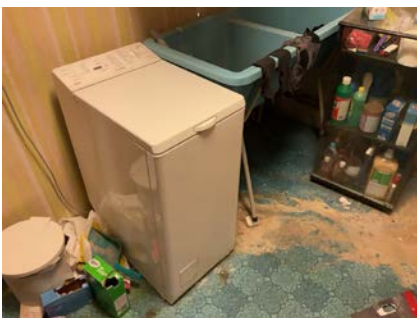
### U. ETASJE > VASKEROM

**Vurdering av avvik:**  
• Det er avvik:  
Med overflatesøk med fuktindikator Protimeter MMS ble det påvist forhøyede fuktverdier nederst på grunnmur og i betonggulv.  
Grunnmur og betonggulv mot grunn på bygninger fra denne byggetiden er normalt ikke fuksikret og kapilærsug av fukt kan forekomme.

**Konsekvens/tiltak**  
• Tiltak:  
Det må gjøres tiltak med fuksikring av underetasjen for å lukke avviket.
