# Tilstandsrapport

Rekkehus

Hagekjeråsen 3 A, 4580 LYNGDAL

Befaringsdato: 02.09.2025

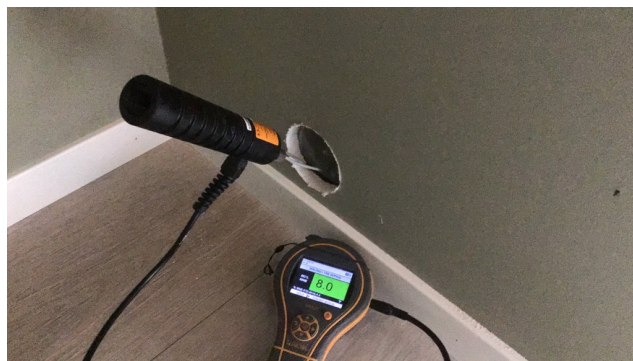
Boligen har rom under terreng og kjelleren er innredet. Det er utforende vegger av tre med plater. Utvendig betongmur. Hulltaking er foretatt i utforet vegg i bod under trapp med ingen avvik registrert, 8 vektprosent .

**Vurdering av avvik:**

- Det er avvik:

- Tiltak:

Ytterligere undersøkelser anbefales.

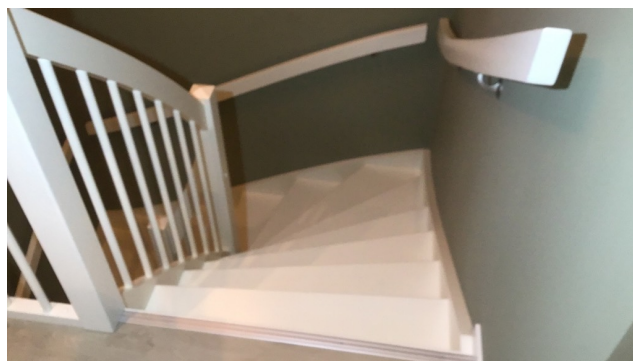
### ! TG 1 Innvendige trapper

Malt tretrapp med malte trinn og spile rekkverk

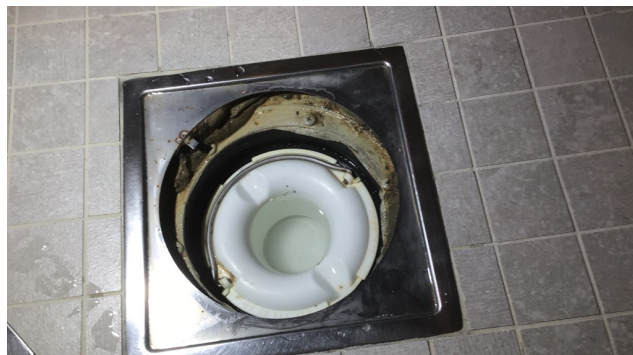
### ! TG 1 Sluk, membran og tettesjikt

Det er plastsluk og synlig sluk mansjett under klemring som tettesjikt

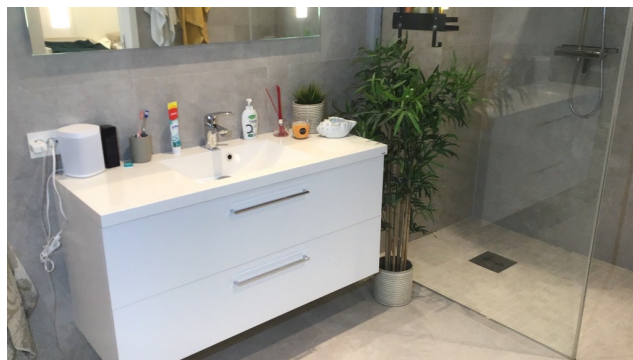
### ! TG 1 Sanitærutstyr og innredning

Det er montert baderomsinnredning med nedfelt vask, toalett, dusjvegger og opplegg for vaskemaskin.

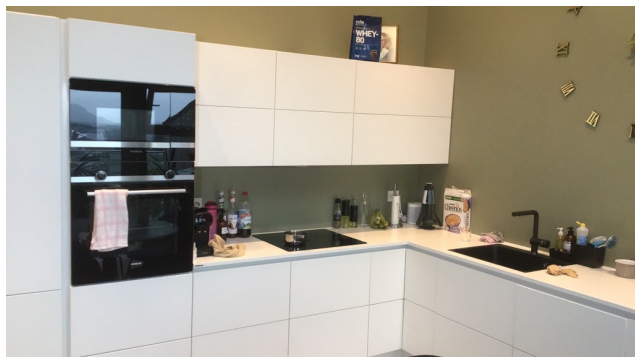
#### ! TG 1 Overflater og innredning

Innredning med slette fronter og laminerte benkeplater.  
Integrert med komfyr, oppvaskmaskin, platetopp, micro og kjøl/Frysenskap.  
Laminat på gulv og malte slette vegger.  
Kjøkkenet har normal slitasje alder tatt i betrakt

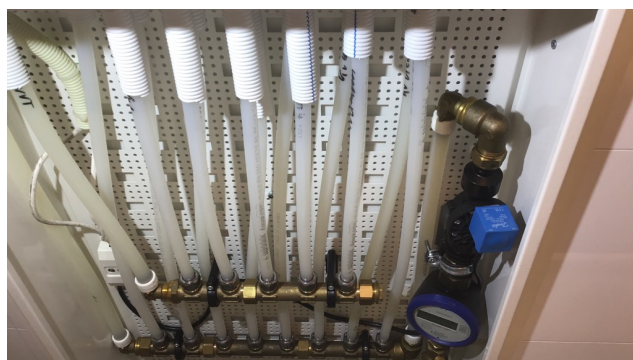
#### ! TG 1 Vannledninger

Vannskap med dreneringshull for lekkasje med rør i rør montert på bad/vaskerom.  
Vannmåler og stoppekran montert i vannskap.

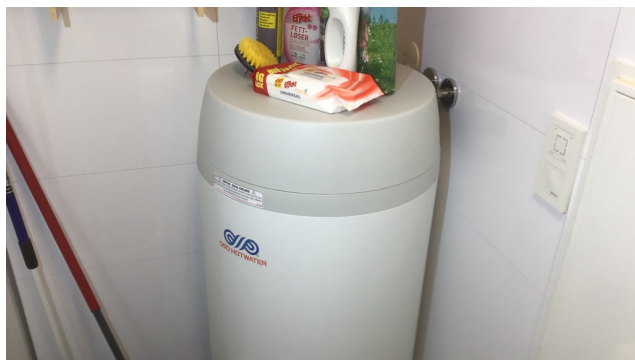
## TG 1 Varmtvannstank

200 liters varmtvannstank plassert på bad/vaskerom, rommet har sluk og fliser på vegger og gulv som ivaretar lekkasjesikring.

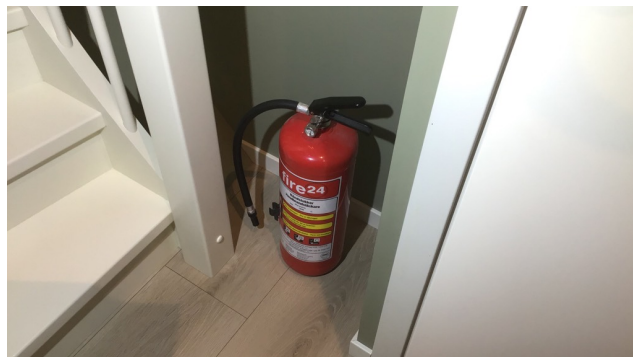
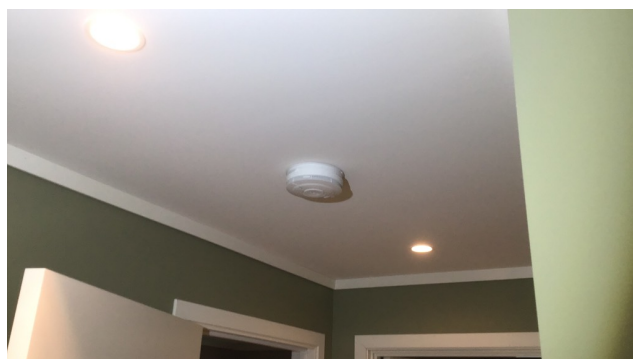
## ! TG 0 Branntekniske forhold

Brannslukningsapparat er montert i gang i kjeller.  
Røkvarslere er plassert i himling i 1 etg og kjeller

1. Er det mangler for brannslukningsutstyr i boligen iht. forskriftskrav på søknadstidspunktet, men minst Byggeforskrift 1985?  
**Nei**
2. Er det skader på brannslukningsutstyr eller er apparatet eldre enn 10 år?  
**Nei**
3. Er det mangler på røkvarslere i boligen iht. forskriftskrav på søknadstidspunktet, men minst Byggeforskrift 1985?  
**Nei**
4. Er det skader på røkvarslere?  
**Nei**

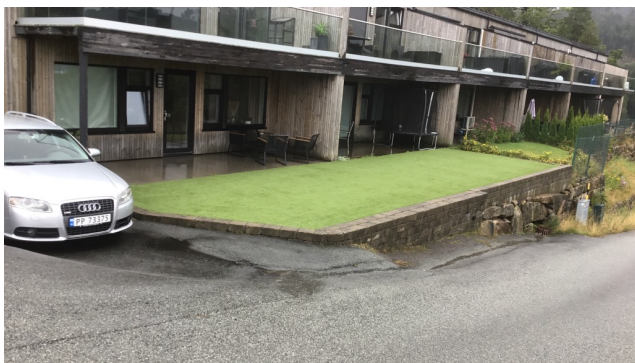
## ! TG 0 Terrengforhold

Terrengforhold rundt boligen er flatt i to nivåer med asfaltert gårdsplass og plen i fra kjellernivå.
