Tilstandsrapport

Halvpart av vertikaldelt tomannsbolig.

Storkjelda 14, 5281 VALESTRANDSFOSSEN

Oppdragsnr.: 20932-2418

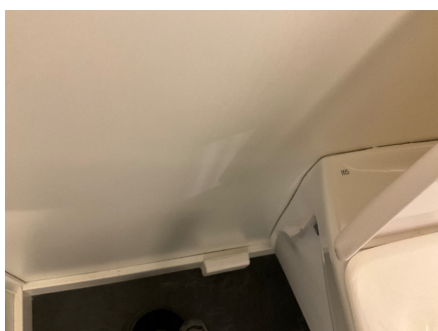
Vegghengt servant med ett-greps blandebatteri, speil og vegghengt toalett. Avtrekksventil i himling. Vannsensor er montert.

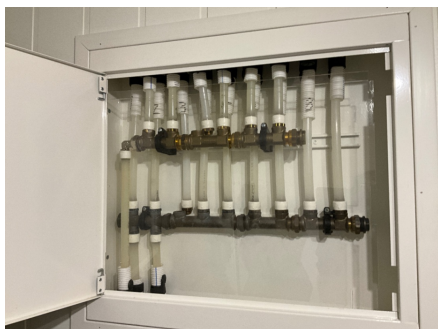
Vannforsyningsrør av PEX-rør (rør-i-rør system).
Fordelerskap samt stoppekran er plassert på teknisk rom.

Utvendig vannuttak v/inngangsdør.

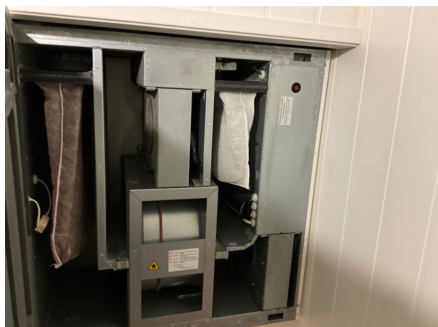
Anlegget er kun enkelt, visuelt kontrollert. Det anbefales å foreta service og filterbytte etter leverandørens anbefalinger.

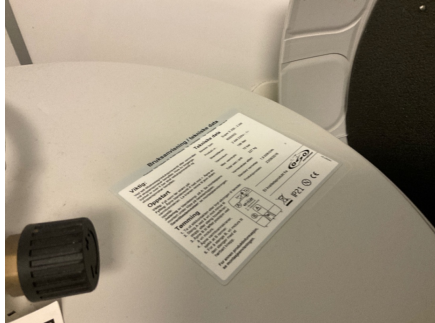
Bereider fra 2016.
