Tilstandsrapport

Fritidsbolig

Bjørklundveien 83 , 3648 PASSEBEKK

Oppdragsnr.: 21248-1772

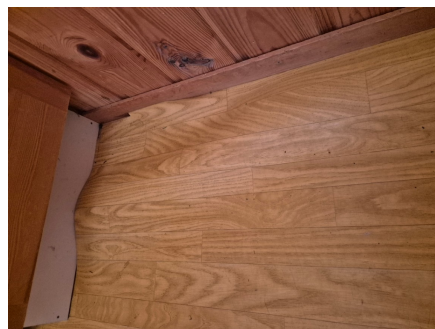
TG 3 Etasjeskille/gulv mot grunn

Målt høydeforskjell på over 20 mm innenfor en lengde på 2 meter. Tilstandsgrad 3 gis med bakgrunn i standardens krav til godkjente måleavvik.

Følgende retningsavvik ble registrert:
25 mm gjennom hele, og 27 mm innenfor 2 m i stue.
Fra krypkjeller er det synlig lange spenn på enkelte bjelker.

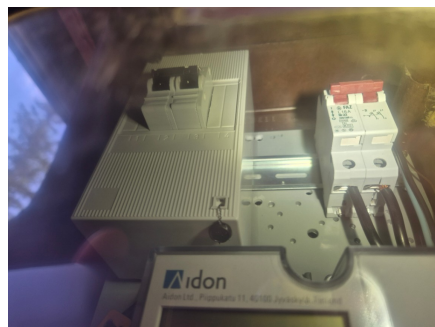
Installasjonen fremstår som en eldre og forenklet elektrisk løsning, tilpasset fritidsbolig med lav belastning. Det er ikke registrert et tradisjonelt sikringskap med flere kurser, jordfeilvern og tydelig merking.

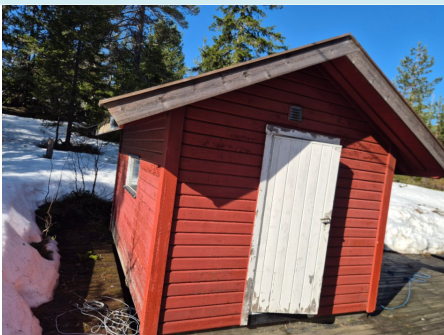
ANNEKS

Ukjent byggeår.
