Bjørklundveien 83, 3648 PASSEBEKK

**Ekte hyttefølelse på Skrim –
usjenert beliggenhet og flotte
naturopplevelser året rundt**

Befaringsdato: 20.04.2026

Rapportdato: 24.04.2026

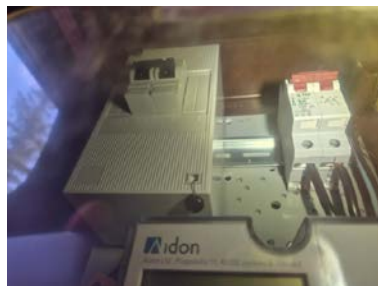
Installasjonen fremstår som en eldre og forenklet elektrisk løsning, tilpasset fritidsbolig med lav belastning. Det er ikke registrert et tradisjonelt sikringsskap med flere kurser, jordfeilvern og tydelig merking.
