# Tilstandsrapport

Enebolig

Gurivegen 1, 5516 HAUGESUND

Befaringsdato: 09.10.2025

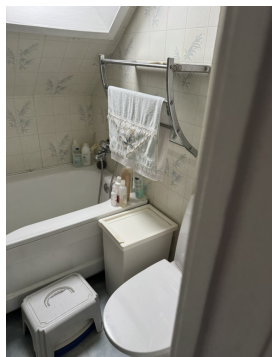
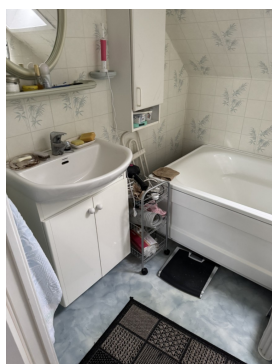
## LOFT > BAD

### ! TG IU Tilliggende konstruksjoner våtrom

Manglende dokumentasjon og alder på badet medfører økt risiko for skjulte skader, lekkasjer og følgeskader på tilstøtende konstruksjoner.

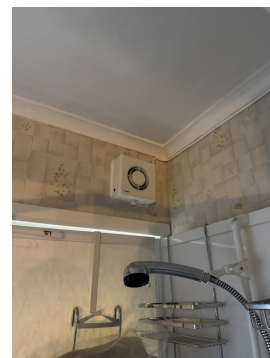
## 1. ETASJE > BAD

### ! TG IU Tilliggende konstruksjoner våtrom

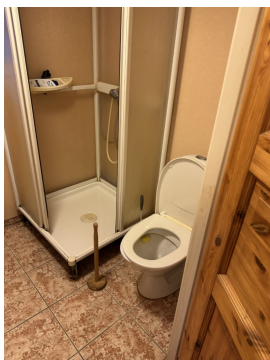
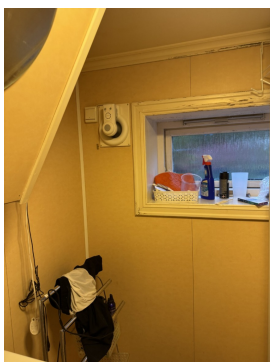
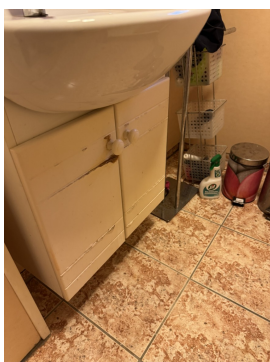
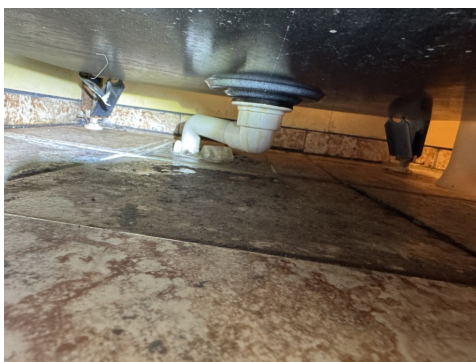
## KJELLER > BAD

### ! TG 0 Tilliggende konstruksjoner våtrom

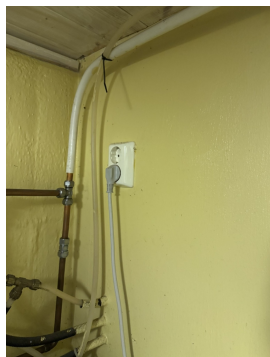
## ! TG 2 Elektrisk anlegg

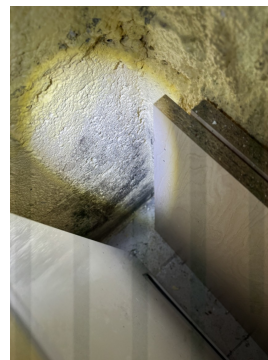
Konsekvensen av manglende eller utilstrekkelig drenering og fuktsikring er økt risiko for fukttinntrengning, saltutslag og skader på kjellervegger, samt redusert egnethet for beboelse i kjellerrom.

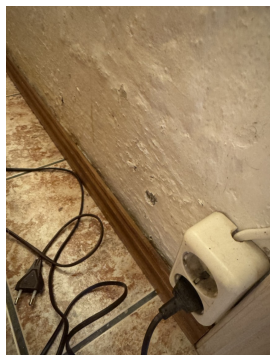
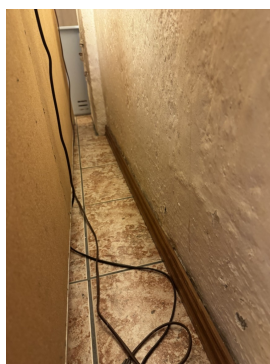
## ! TG 2 Grunnmur og fundamenter

Grunnmur i plass-støpt betong, fyllsteinsmur, og betonggulv. Det er normalt sett ikke noen spesielle fundamenter under denne type grunnmur, den er oppført direkte på løsmasser.
