Tilstandsrapport

Selveierleilighet

Måkekollen 174, 1679 KRÅKERØY

Oppdragsnr.: 13784-4650

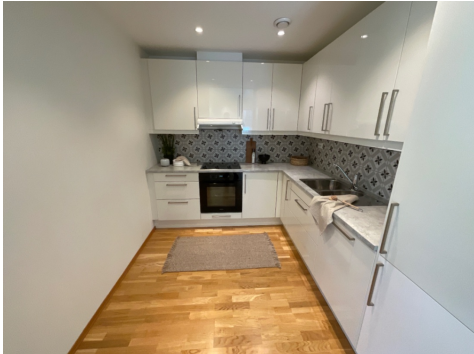
UNDERETASJE > STUE/KJØKKEN

! TG 2 Avtrekk

Vurdering av avvik:

- Det er avvik:

Ikke nødvendig med tiltak da den fungerer i dag, men grunnet alder kan skader plutselig oppstå.
