Enebolig  
Ulvestufaret 2 B  
2022 Gjerdrum

**Boligens tekniske tilstand:**

Dato: 26/09/2025

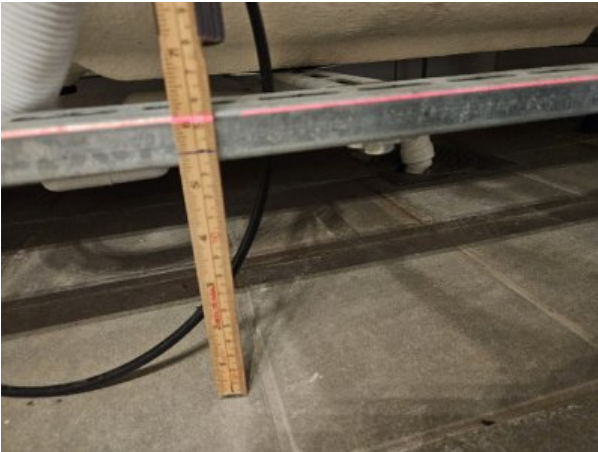
**Merknader:** Utskifting/vedlikehold: Normal tid før utskifting av gulv i våtrom med keramiske fliser direkte på membran er 10 - 30 år.

Utskifting/vedlikehold: Normal tid før utskifting av gulv i våtrom med keramiske fliser på påstøp og underliggende banemembran er 20 - 40 år.

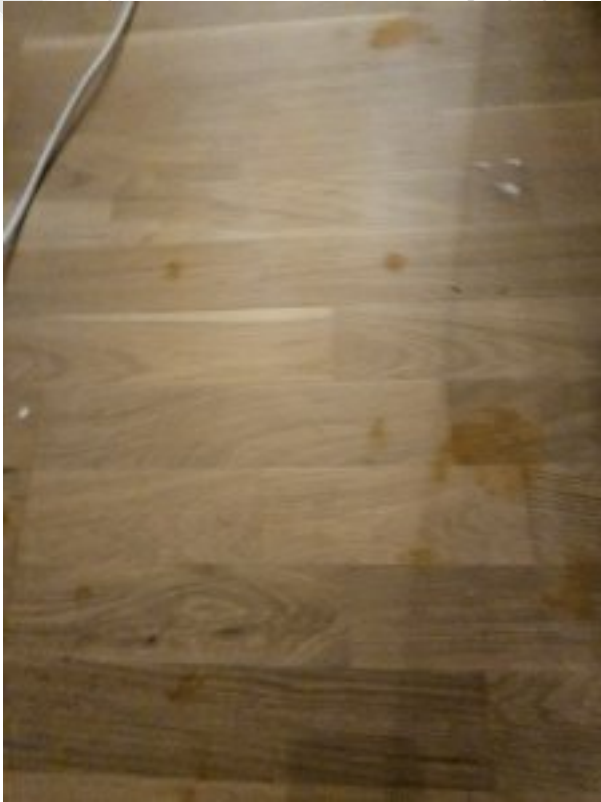
Utskifting/vedlikehold: Normal tid før utskifting av fliser er 10 - 20 år.

Utskifting/vedlikehold: Normal tid før sliping og lakkering av parkett er 10 - 20 år.
