# Tilstandsrapport

Enebolig

Heglandsveien 14, 3766 SANNIDAL

Befaringsdato: 20.08.2025

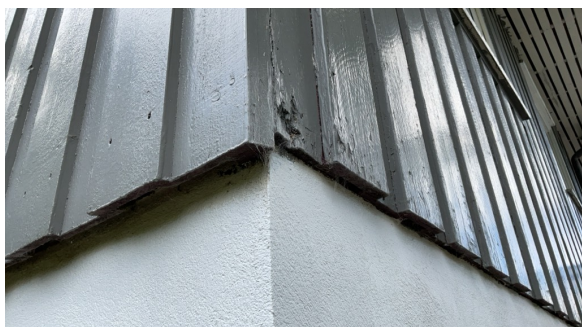
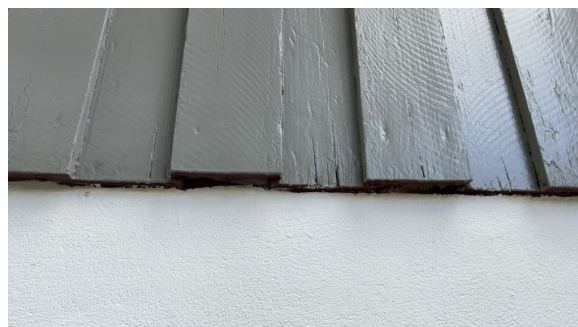
- Det er ingen eller liten lufting i nedre kant av kledning mot grunnmur.
- Det er påvist spredte råteskader i bordkledningen.

Kledningen har behov for vedlikehold og enkelte bord eller deler av kledningen bør skiftes.

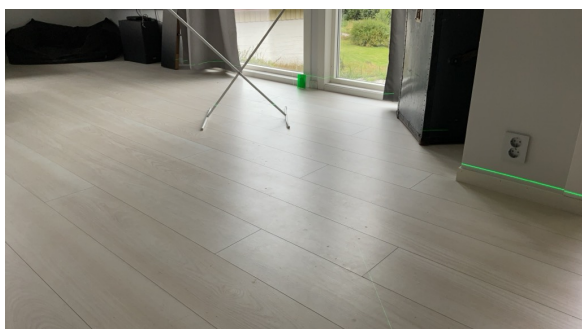
- Det er målt høydeforskjell på mellom 15-30 mm gjennom hele rommet. Tilstandsgrad 2 gis med bakgrunn i standardens krav til godkjente måleavvik.

- For å få tilstandsgrad 0 eller 1 må høydeforskjeller rettes opp. Det vil imidlertid sjelden være økonomisk rasjonelt som et enkeltstående tiltak i en bolig som dette. Dersom boligen en gang skal renoveres, kan man vurdere slike tiltak.

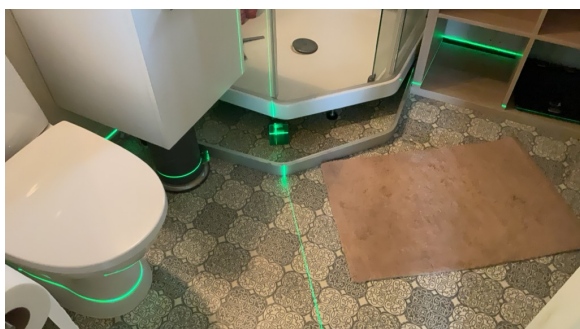
- Det er påvist avvik i fallforhold til sluk i forhold til krav i forskrift på byggetidspunktet.

- Til tross for avviket i fall/høydeforskjell til sluk, vil gulvet fortsatt kunne lede vann mot sluket, men med redusert effektivitet. Dette kan potensielt øke risikoen for vannansamling i enkelte områder av badet.

For å lukke avviket må det foretas utbedringer.

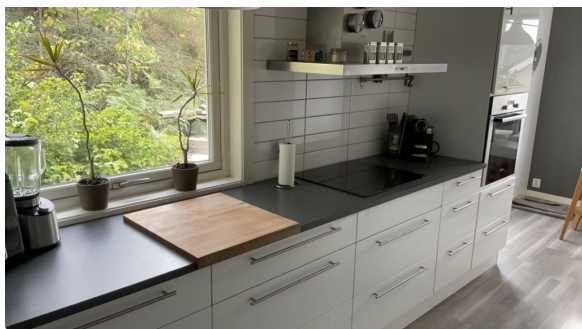
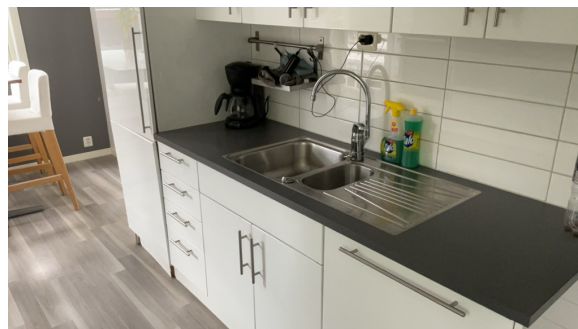
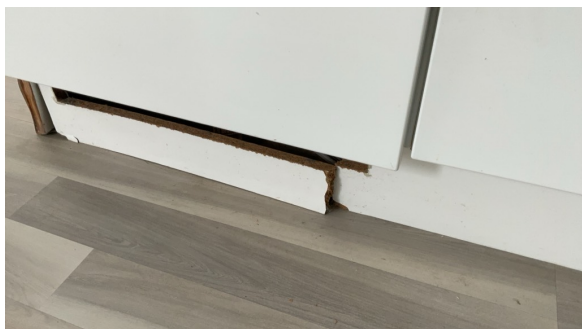
Frontene på kjøleskapet er løse. Det er fuktsvellet og ødelagt sokkellist under kjøleskapet, antatt som følge av kondens fra kjøleskapet.

Fronter på kjøleskapet må utberdres eller skiftes. Sokkellist må skiftes.
