# Tilstandsrapport

Enebolig

Drangedalsveien 1494, 3760 NESLANDSVATN

Befaringsdato: 06.02.2025

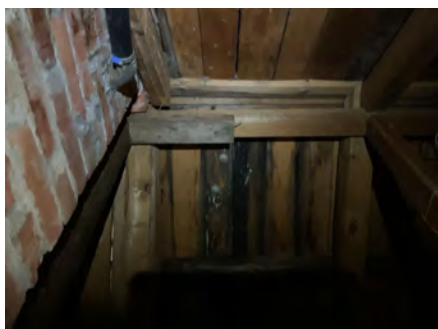
Stedvis er det skjolder etter fukt. Det ble ikke målt unormale verdier i fuktskjoldene på befaringsdagen.

Det er svertesopp på deler av undertaket. Svertesopp oppstår ved forhøyet fuktnivå. Svertesopp oppstår som regel der det er manglende eller punktert dampsperre (plast), slik at varm, fuktig luft fra boligrommene, lekker opp til kaldtloftet, hvor det kondenserer og gir forhold der mugg og sopp kan oppstå.

Det er begrenset lufting av takkonstruksjonen. Det er ikke uten videre anbefalt å øke luftingen på eldre hus, uten først å utbedre dampsperran. Ved å øke luftingen, senker man temperaturen på loftet. Dermed senker man duggpunktet, som igjen fører til økt risiko for kondens.

For å forhindre utvikling av mer svertesopp, må utettheter i dampsperran utbedres. Deretter kan svertesoppen vaskes bort. Det finnes beskrivelser for hvordan man gjør dette, utarbeidet av blant annet Mycoteam.

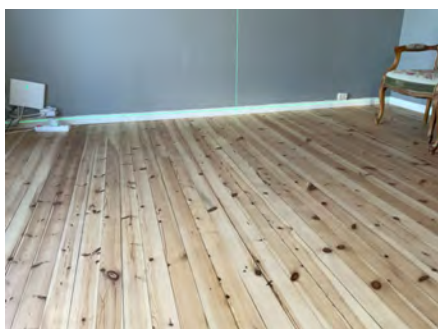
- Det er målt høydeforskjell på mellom 15-30 mm gjennom hele rommet. Tilstandsgrad 2 gis med bakgrunn i standardens krav til godkjente måleavvik.

Etasjeskillere med nedbøyninger og skjevheter, men ikke nødvendigvis mer enn normalt mht. alder. og konstruksjonsmetode.

- For å få tilstandsgrad 0 eller 1 må høydeforskjeller rettes opp. Det vil imidlertid sjelden være økonomisk rasjonelt som et enkeltstående tiltak i en bolig som dette. Dersom boligen en gang skal renoveres, kan man vurdere slike tiltak.

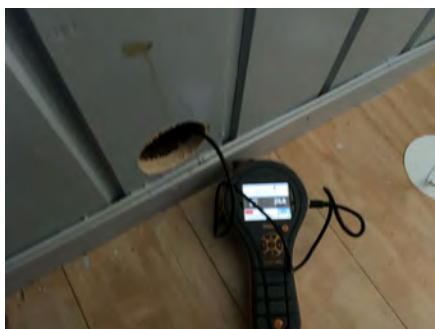
Gulvet har plater. Veggene har panel. Hulltaking er foretatt og det er påvist avvik i konstruksjonen.

- Det er gjennom hulltaking påvist høyt fuktnivå inne i trekonstruksjonen i hulltakingen, men ikke påvist fuktskader i dette området. Høy luftfuktighet kan over tid føre til muggvekst eller sverting av materialer. Samtidig kan materialer og konstruksjoner bli ødelagt.

- Det påviste fuktnivå gir grunn til å overvåke konstruksjonen jevnlig for å se utvikling over tid, og eventuelt foreta tiltak for å unngå fuktskader.

For å lukke avviket må treverk fjernes mot murer under terreng. Eventuelt må dreneringen utbedres.

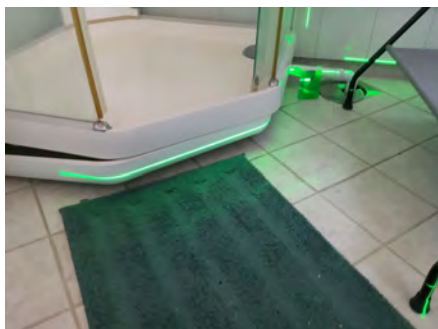
- Det er påvist avvik i fallforhold til sluk i forhold til krav i forskrift på byggetidspunktet.

- Våtrommet fungerer med dette avviket.

For å lukke avviket må det foretas utbedringer.

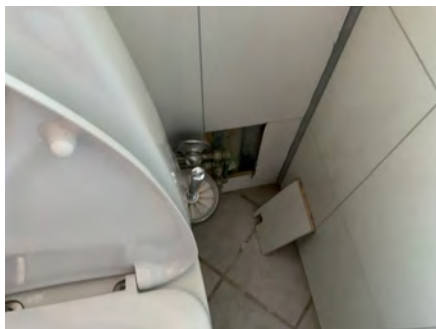
### Tilliggende konstruksjoner våtrom

Det ble søkt etter fukt i bunnsvillen via hull i veggen ved toalettet. Det ble ikke registrert unormal fukt.
