Enebolig  
Drangedalsveien 1494, 3760 NESLANDSVATN  
DRANGEDAL kommune  
gnr. 25, bnr. 106

Befaringsdato: 06.02.2025 Rapportdato: 14.02.2025 Oppdragsnr.: 15711-1857 Referansenummer: IC1972

Autorisert foretak: SørTakst AS

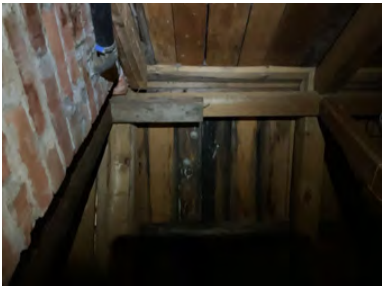
Det er begrenset lufting av takkonstruksjonen. Det er ikke uten videre anbefalt å øke luftingen på eldre hus, uten først å utbedre dampspærren. Ved å øke luftingen, senker man temperaturen på loftet. Dermed senker man duggpunktet, som igjen fører til økt risiko for kondens.

For å forhindre utvikling av mer svertesopp, må utettheter i dampspærren utbedres. Deretter kan svertesoppen vaskes bort. Det finnes beskrivelser for hvordan man gjør dette, utarbeidet av blant annet Mycoteam.

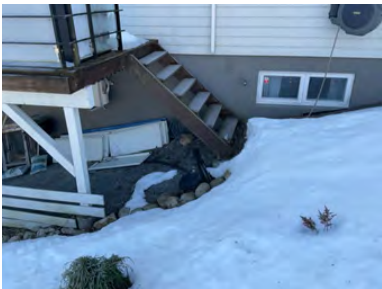
## TG 3 Utvendige trapper

Det er trapp av tre til terrassen.

- Rekkverk må monteres for å lukke avviket.

Kostnadsestimat: Under 10 000

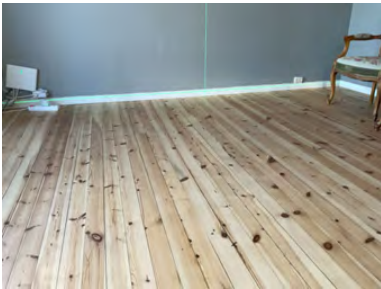
Etasjeskillere med nedbøyninger og skjevheter, men ikke nødvendigvis mer enn normalt mht. alder. og konstruksjonsmetode.

- For å få tilstandsgrad 0 eller 1 må høydeforskjeller rettes opp. Det vil imidlertid sjelden være økonomisk rasjonelt som et enkeltstående tiltak i en bolig som dette. Dersom boligen en gang skal renoveres, kan man vurdere slike tiltak.

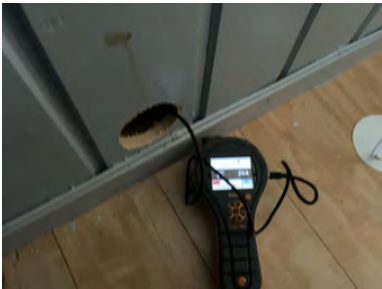
- Det påviste fuktnivå gir grunn til å overvåke konstruksjonen jevnlig for å se utvikling over tid, og eventuelt foreta tiltak for å unngå fuktskader.

For å lukke avviket må treverk fjernes mot murer under terreng. Eventuelt må dreneringen utbedres.

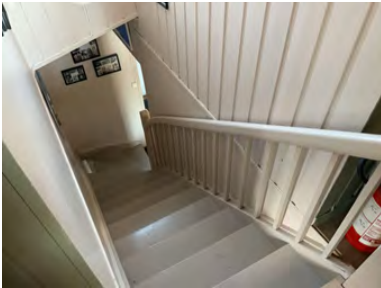
## TG 3 Kjellertrapp

Det er innvendig kjellertrapp av tre.

- Det er ikke krav om utbedring av åpninger opp til dagens krav.
- Rekkverk må monteres for å lukke avviket.

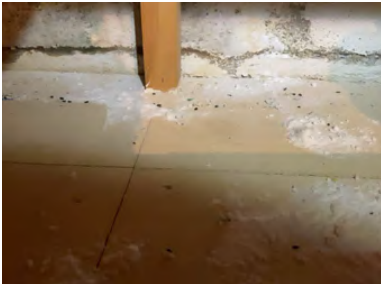
## TG 2 Andre innvendige forhold - 2

Det bør undersøkes hvor musene kommer inn og tettes der det er nødvendig.

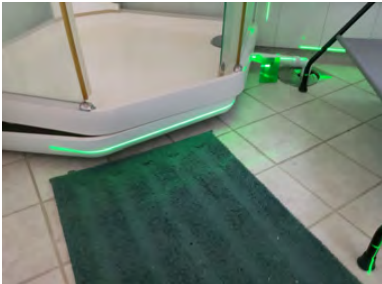
- Det er påvist avvik i fallforhold til sluk i forhold til krav i forskrift på byggetidspunktet.

- Våtrommet fungerer med dette avviket.

For å lukke avviket må det foretas utbedringer.

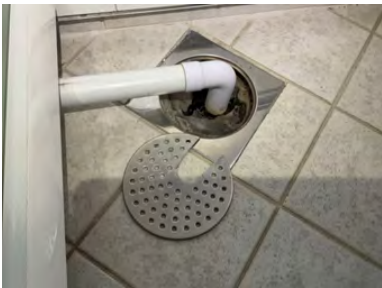
#### TG 1 Sluk, membran og tettesjikt

Det er plastsluk og ukjent membranløsning. En inspeksjon av sluket vil i de fleste tilfeller ikke avdekke om det er benyttet membran, slukmansjett eller gi noe pekepinn om membranens beskaffenhet.

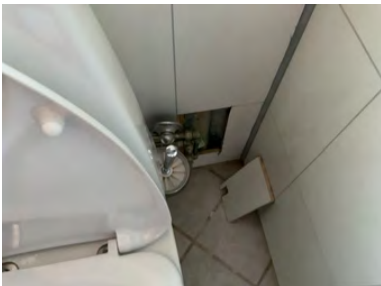
### TG 1 Tilliggende konstruksjoner våtrom

Det ble søkt etter fukt i bunnsvillen via hull i veggen ved toalettet. Det ble ikke registrert unormal fukt.

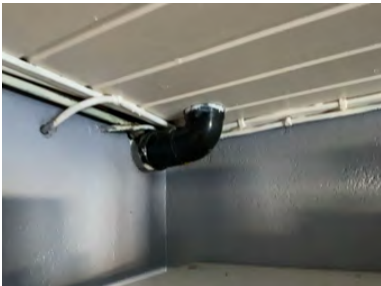
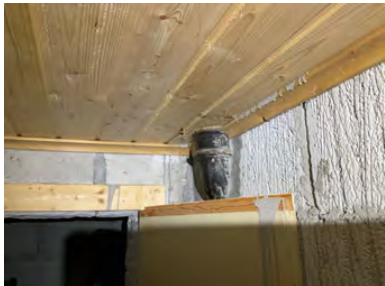
### TG 2 Sanitærutstyr og innredning

- Det er ikke påvist tilfredsstillende løsning for å synliggjøre lekkasje fra innebygget sisterner.

Det bør monteres lekkasjestopper eller annen løsning for å synliggjøre en ev. lekkasje fra sisternen.

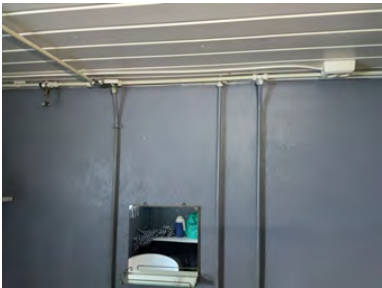
- Det er ikke behov for utbedringstiltak siden anlegget fungerer i dag, men ut ifra alder kan skader plutselig oppstå på eldre anlegg.

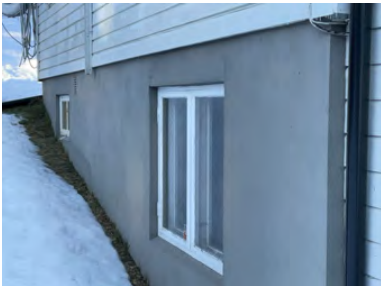
- Grunnmuren har sprekkdannelser.

- Lokal utbedring må utføres.

Riss og sprekker utbedres med murpuss.
