Enebolig  
Nannestadvegen 297  
2032 Maura

**Boligens tekniske tilstand:**

**August Magnus**

Dato: 26/05/2025

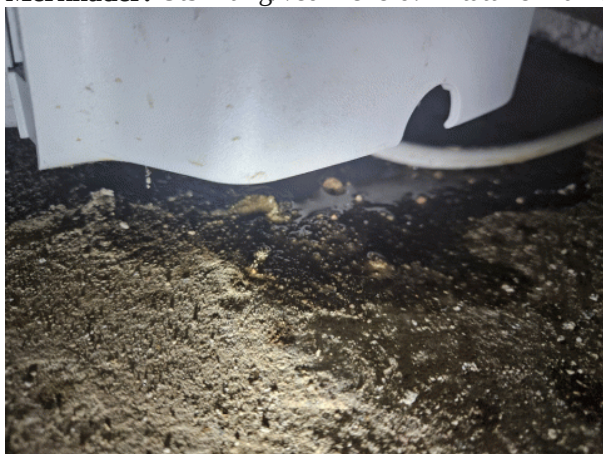
Under visuell inspeksjon av varmtvannsberederen ble det avdekket avdrypp, noe som indikerer mulig lekkasje eller slitasje i systemet. Det anbefales å utføre en grundig service av berederen, inkludert sjekk av ventiler og koblinger. TG2
