Nannestadvegen 297, 2032 MAURA

**Landlig oppgraderingsobjekt med uthus, solrik terrasse og flotte turmuligheter | Kort vei til alt du trenger!**

Enebolig  
Nannestadvegen 297  
2032 Maura

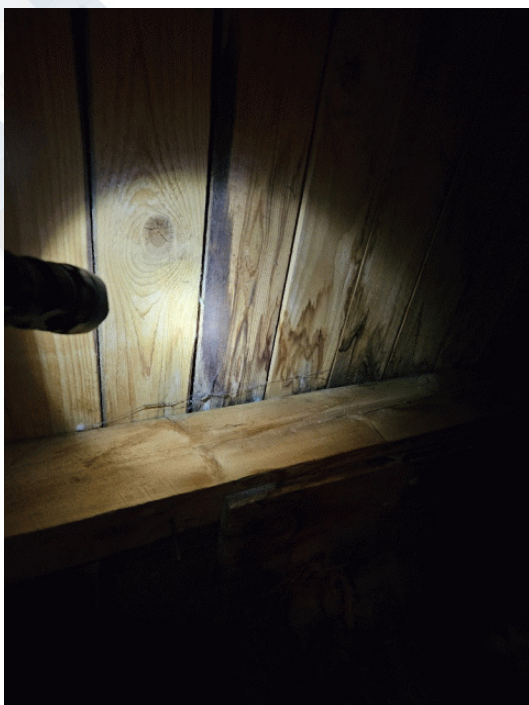
### TG 2 5.1 Loft (konstruksjonsoppbygging)

Det settes også tilstandgrad TG2, grunnet alder.

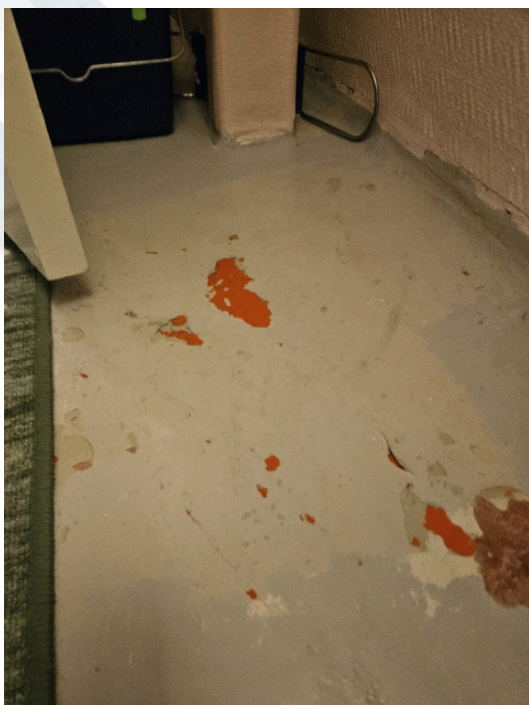
**TG 3** 7.1.3 Membran, tettesjiktet og sluk

Membranen er fra 1970 tallet

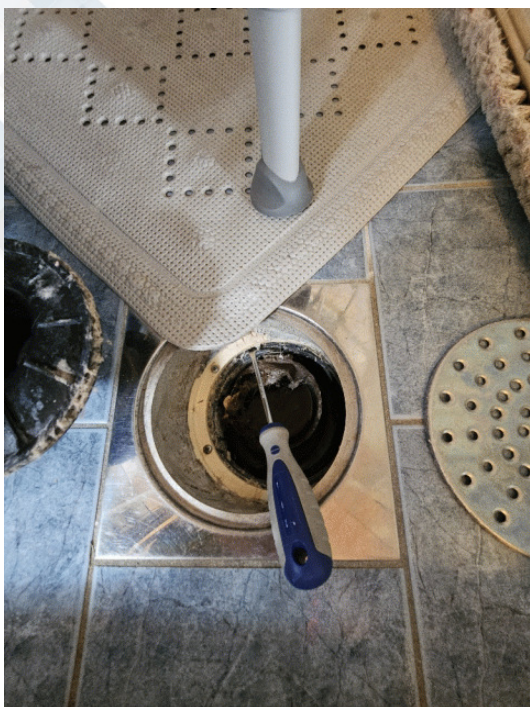
Det ble ikke foretatt hull boring, da stenderfinner varslet om forstyrrelser fra andre installasjoner i nærheten. Ved en hull boring der kan det føre til skade på vannrør eller strømkabler. TGIU Ytterligere undersøkelser må gjøres.

Det ble søkt etter fukt på tilgjengelige tilstøtende overflater under befaringen, der det ikke ble avdekket unormale verdier. TG1

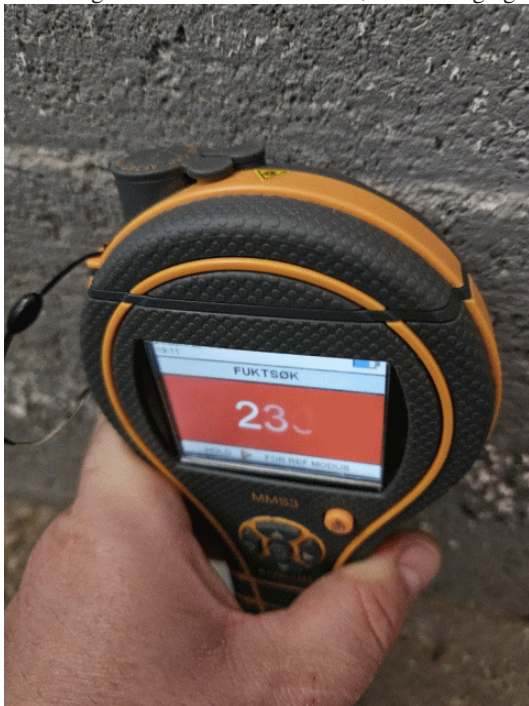
Det er synlig saltutslag på nedre del av vegg og setningsprekker. TG3

Det ble utført fuktsøkt på tilfeldige utvalgte steder på vegg og tak/himling (etasjeskillere) hvor det ikke avdekkes høye fuktverdier. TG1

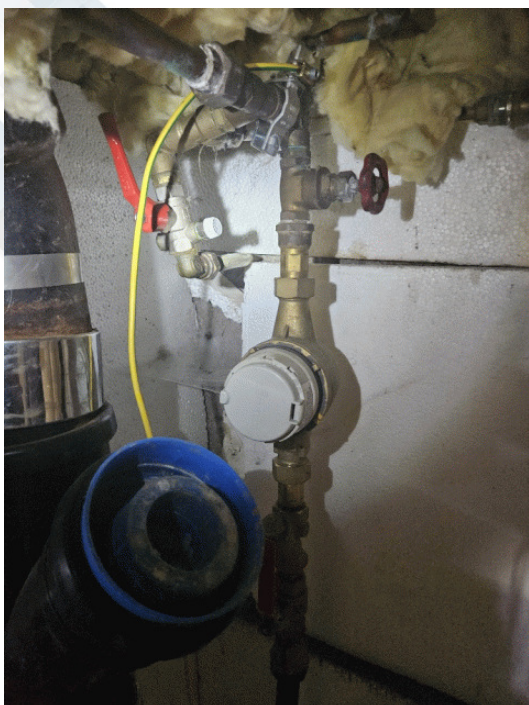
Kraner og avløp i oppvaskbenk og servantskap er testet, uten at det ble registrert noe avdrypp fra vannrør. TG1 Rørøppheng er antatt fra 1970 tallet og har passert mer enn sin forventet levetid derfor også satt tilstandgrad TG2 Det er noe korrosjon (irr) på kobberrør i rørøppheng og rust på avløpsrør i kjelleretasjen. TG2
