# Tilstandsrapport

Våningshus

Borstadveien 283, 1930 AURSKOG

Befaringsdato: 02.10.2024

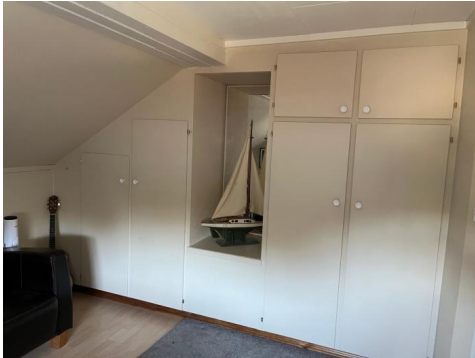
Plassbygde garderobeskap på flere soverom.  
Eldre dører der hengsler har slitasje.

Plassbygde skap i loftetasjen.

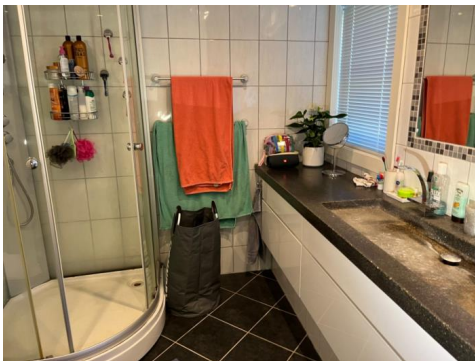
Bad 1. etasje.

Eier opplyser at badet ble renoverert inkludert tettesjikt i 2007. Våtrommet blir vurdert ut fra tekniske forskrifter i denne perioden og også opp mot dagens krav. Det foreligger dokumentasjon på badet, i form av fakturaer og beskrivelse.

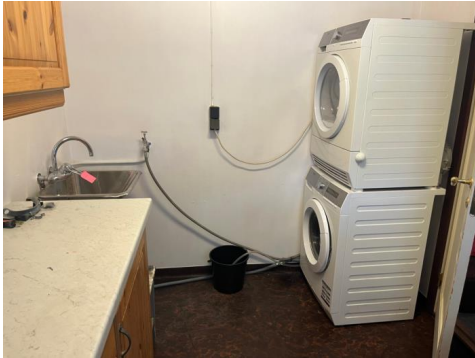
Vaskerom.

Vaskerom fra tilbyggingsår ca. 1978 og senere oppgradert.  
Nylig malt vegger og ny utslagsvask.  
Det foreligger ingen dokumentasjon på våtrommet.

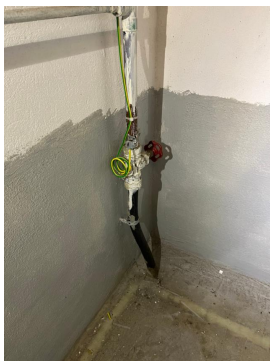
Stoppekran i kjeller.

- Det er ikke behov for utbedringstiltak siden anlegget fungerer i dag, men ut ifra alder kan skader plutselig oppstå på eldre anlegg.

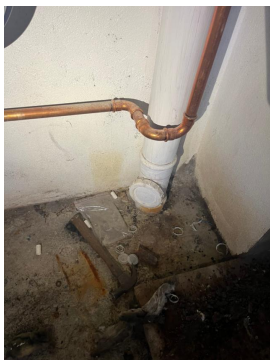
Stakeluke for avløpsrør.

Synlige avløpsrør av plast.  
Stakeluke i kjeller, avløpslufing over tak.  
Anlegget er oppgradert.

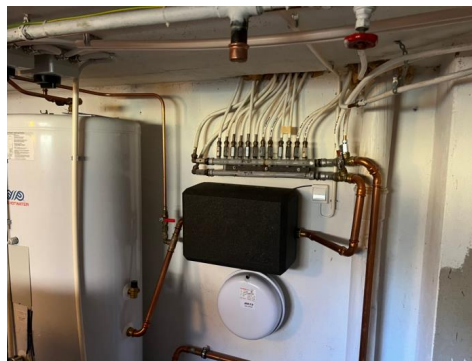
Varmeanlegg i kjeller.

Sentralfyring med varmtvannsbereder til vannbåren varme til bad og vaskerom i 1.etasje og radiatorer.

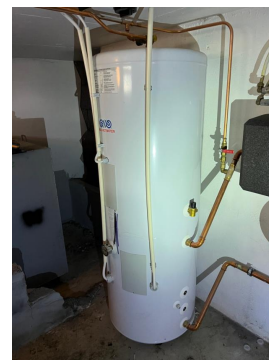
Varmtvannsbereder.

Varmtvannsbereder for sentralfyring og varmtvann på 180 og 115 liter er plassert i kjeller.

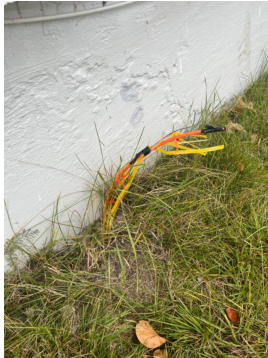
Iht. eier er det lagt fiber til husvegg, ikke tilkoblet.

Det er mulighet for å legge inn fiber.

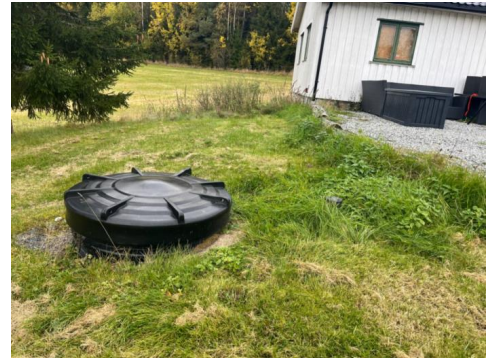
Nedgravd plasttank for reanseanlegg.
