Borstadveien 283, 1930 AURSKOG

Idyllisk småbruk på 70 daa, med våningshus, stor garasje og nyere driftsbygg. Landlig og solrikt – innerst i blindvei!

Befaringsdato: 02.10.2024 Rapportdato: 10.10.2024 Oppdragsnr.: 13998-1366 Referansenummer: DB1910

Autorisert foretak: Fagersand AS Sertifisert Takstingeniør: Henning Fagersand Vår ref:

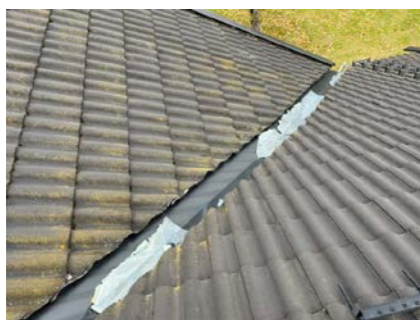
Følgende punkter er i tilstandsrapporten merket med tilstandsgrad 2 – avvik som ikke krever umiddelbare tiltak: Utvendig > Nedløp og beslag: Takrenner, nedløp og beslag i metall utførelse. Vurdering av avvik: Det mangler snøfangere på hele eller deler av taket, men det var ikke krav om dette på byggemeldingstidspunktet. Det er påvist andre avvik: Det er avflasset lakk på gradrenne og vindskibeslag.

Avflasset lakk i gradrenne.

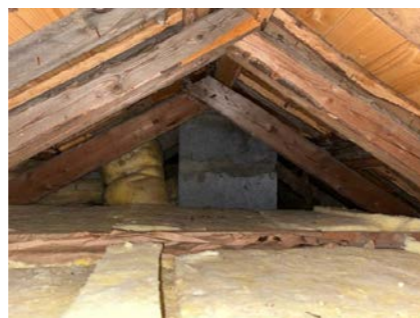
Møne- og kneloft er meget begrenset inspirert grunnet manglende tilgang, det anbefales tilgang for inspeksjon uten at dette er et krav.

Møneloft mot vest.

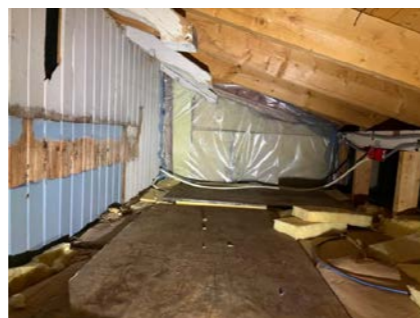
Kneloft mot nord/vest.

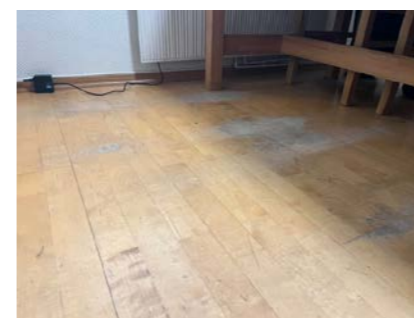
Parkett på kjøkken har slitasje.

Det bør påregnes utbedring av parkett og tak-ess plater, samt ferdigstille listing.

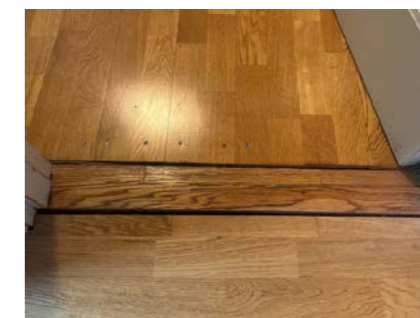
Manglende lister og skruer i parkett.

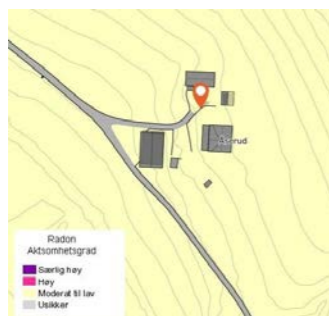
Innvendig > Radon: Det er ikke foretatt radonmålinger og bygget er heller ikke utført med radonsperre. Vurdering av avvik: Det er ikke foretatt radonmålinger, og bygget er heller ikke utført med radonsperre.

Eiendommen ligger i et område som NVE Radon aktsomhetskart er definert med "moderat til lav" aktsomhetsgrad.

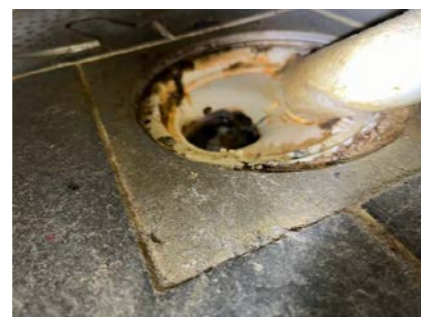
Det er tilgang til sluk ved å fjerne frontdeksel på kabinettet, det er vurdert at dette er begrenset men mulig tilgang for inspeksjon og rengjøring.

Sluk under kabinett.

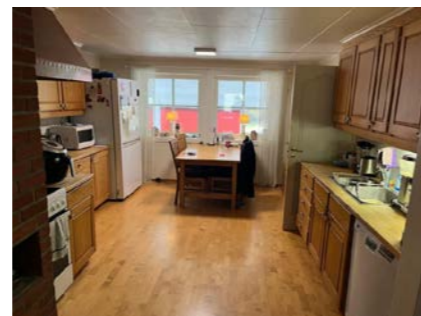
Kjøkken > 1.Etasje > Stue/kjøkken > Overflater og innredning: Kjøkkeninnredning med profilerte trefronter, heltre benkeplate med nedfelt vaske- og skyllekum, oppvaskmaskin, komfyr og kjøøl/frys. Parkett på gulv og fliser på vegg over kjøkkenbenk og kokesone. Ved fuktsøk ble det registrert normale verdier på utsatte steder. Vurdering av avvik: Det er påvist skader på overflater/kjøkkeninnredning utover normal slitastegrad. Benkeplate har fuktmerker ved vaskekum, bunnplate i benkeskap under vaskekum har fuktskader og det er slitasje på fronter.

Kjøkken.

Kjøkkeninnredning bør utbedres.

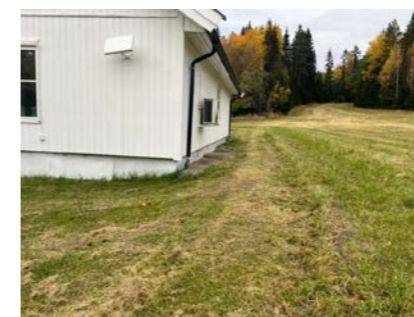
Vurdering av avvik: Det er påvist dårlig fall eller flatt terreng inn mot grunnmur og dermed muligheter for større vannansamlinger. Terrenger fra øst er flatt

Terreng fra øst heller svakt mot bygning.

Terreng rundt byggverk må planeres med fall utover. Fallet må være minimum 1:50 i en avstand på minimum 3 meter fra vegglivet. (dvs. jevnt fall på 6 cm, 3 m fra vegglivet.) Iht. dagens krav.

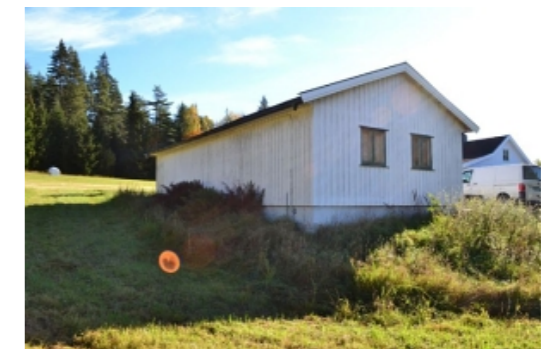
Ringmur mot nordvest med setning. Trolig som følge av at taknedløp har gravd unna masser.

Garasje Vest og nordvegg
