Tilstandsrapport

Enebolig

Bregnevegen 31, 2208 KONGSVINGER

Rapportdato: 11.11.2024

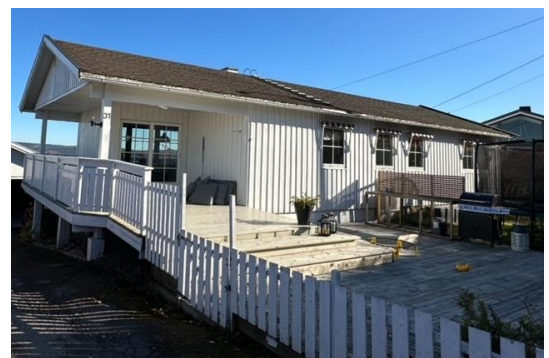
Delvis takoverbygget terrasse v/stue på 62 m², i trekonstruksjoner. Spaltegulv og rekkverk med stående spiler og håndlist. Rekkverket mot øst er noe løst og må kontrolleres/repares. Balkong i trekonstruksjoner v/master soverom på 4 m². Spaltegulv og rekkverk med stående spiler og håndlist. Takoverbygget inngangsparti på 4 m² i trekonstruksjoner. Spaltegulv og rekkverk med stående spiler og håndlist. Fukt i takstolper v/terreng.

- Det er avvik:

Løst rekkverk mot øst v/stue. Det er også målt høy fuktighet i deler av rekkverket.

Det bør foretas nærmerer undersøkelser av rekkverk på terrasse og balkong.

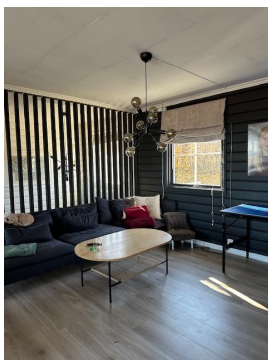
Vurdering av avvik:

- Det er avvik:
Overflater mangler den siste "finish"

Påregn en oppgradering av innvendige overflater.

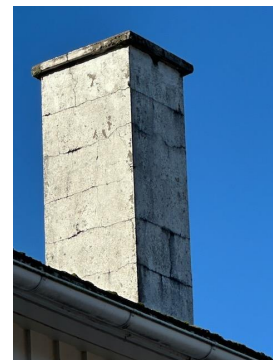
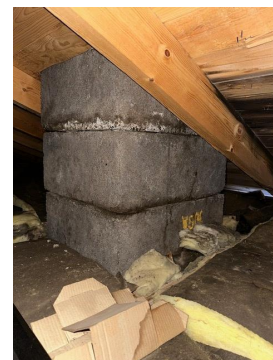
Pipe over tak har riss i overflate. Det bør monteres pipehatt for å unngå rennmerker v/feierluke.

Vurdering av avvik:

- Det er påvist sprekker og/eller riss i pipe.
- Ildfast plate mangler på gulvet under sotluke/feierluke på pipe.

- Det må foretas lokal utbedring.

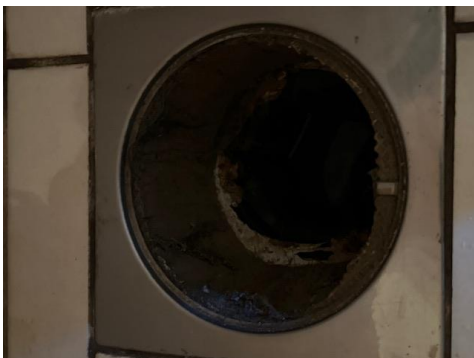
UNDERETASJE > BAD

! TG 1 Sanitærutstyr og innredning

Benk med heldekkende vask, speil m/overlys, overskap m/glassdører, høyskap, dusjhjørne m/skyvedør. Mekanisk avtrekk.

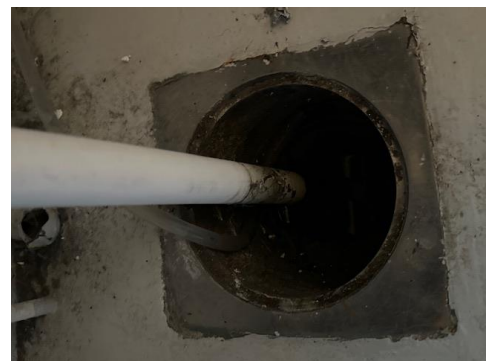
UNDERETASJE > VASKEROM

TG 1 Sanitærutstyr og innredning

Stålvask. Løs benkeplate. Overskap. Opplegg for vaskemaskin. 200 l varmtvannsbereder. Mekanisk avtrekk.

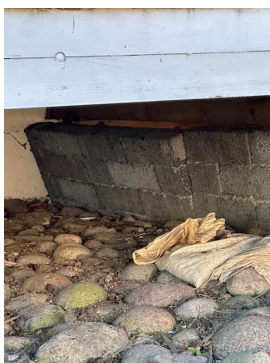
Terrenghorhold

Skrående terreng

- Det bør foretas terrengjusteringer.
