# Tilstandsrapport

Tomannsbolig

Gravdalsveien 42 B, 5165 LAKSEVÅG

Rapportdato: 07.10.2025

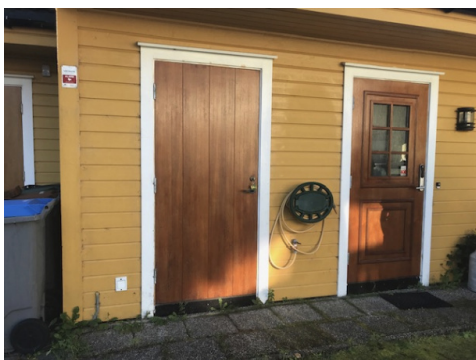
Ytterdør av tre med glassfelt, finert dørblad.  
Boddør av tre.  
Terrassedør med energiglass i pvc- karm fra 2017.  
Ytterdører med normal funksjon/tilstand.

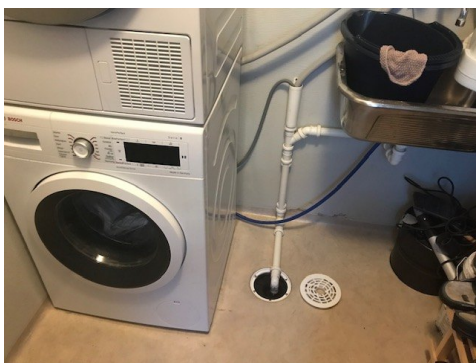
Vaskerom er fra 2003, 22 år gammelt. Det fungerer i dag men det begynner å nærme seg tiden for oppgraderinger. Påkostninger på vaskerom må påregnes innen noen år.

Vaskerom med utslagsvask i stål og opplegg for vaskemaskin.  
Malt strie på vegger, belegget med oppbrett på gulv.  
Gulvvarme på vaskerom.

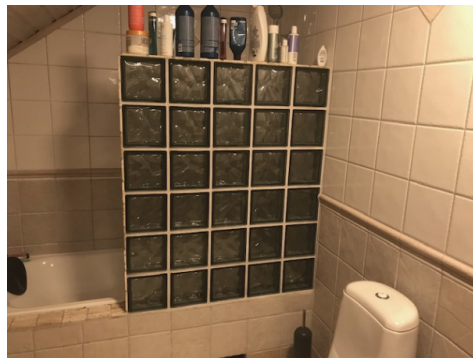
Badet er fra 2003 og er ca. 22 år gammelt, våtrommet fungerer i dag men det begynner å nærme seg tiden for oppgraderinger. Påkostninger må påregnes innen noen år.

Badet inneholder innfliset badekar med dusjvegg av glassbyggestein, toalett og helstøpt servant. Baderomsmøbler med slette fronter. Speilfronter og lys over servant. Fliser på vegger og gulv, gulvvarme.

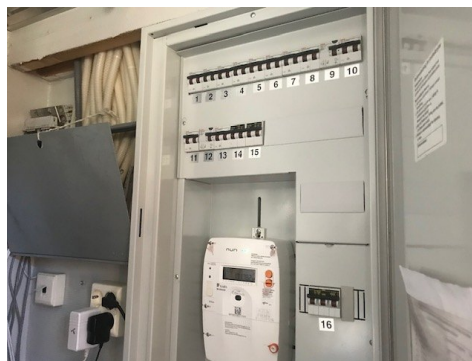
Det ble ikke registrert feil/mangler på el anlegget og registrerte ikke varmgang i noen sikringer på befaringsdagen. På et generelt grunnlag anbefaler det at alle anlegg blir jevnlig kontrollert av autorisert elektriker eller el-takstmann. Takstmannen har ikke formell autorisasjon til å vurdere el anlegg. Dette er en forenklet kontroll begrenset til de spørsmål og undersøkelser som forskrift til avhendingslova (tryggere bolighandel) § 2-18 inneholder. Dette kan ikke sammenlignes med en kontroll utført av offentlig myndighet (Det lokale eltilsyn) eller registrert elektrovirksomhet, oen bygningssakkyndig har verken kompetanse eller lov til å foreta en slik kontroll. Tilstandsgraden er vurdert ut fra den forenklete og begrensede kontrollen som forskriften inneholder. El anlegget kan ha feil og mangler som en slik forenklet undersøkelse ikke vil avdekke. Vær derfor oppmerksom på denne risikoen, og søk videre veiledning eller få en fullstendig kontroll utført av registrert elektrovirksomhet.

Sikringsskap med aut. sikringer.
