Gravdalsveien 42B, 5165 LAKSEVÅG

**Flott halvpart av tomannsbolig  
med familievennlig beliggenhet |  
Stor terrasse og hage | 4 soverom**

# Tilstandsrapport

Befaringsdato: 26.09.2025

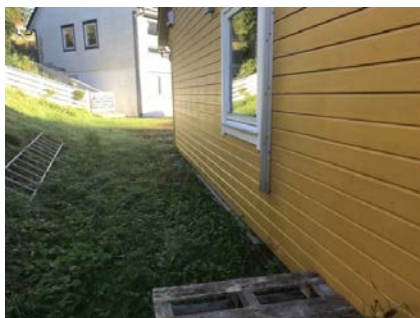
- Det er påvist spredte råteskader i bordkledningen.
- Bordkledning går stedvis nesten helt ned i terreng.
- Det er værslitt/oppsprukket trevirke/trepaneler.

Bordkledningen ligger for tett til terreng/bakkenivå.

- Lokal utbedring bør foretas for å øke avstanden mellom terreng og bordkledning.
- Råteskadet trekledning må skiftes ut.
- Råteskader i bordkledningen kan fortsette å utvikle seg både i tilliggende bordkledning og til bakenforliggende veggkonstruksjon, dersom en ikke foretar tiltak.
- Lokal utbedring/utskiftning bør utføres.

Det må påregnes vedlikehold og utskifting av enkelte kledningsbord/listverk.  
Avstand fra nederste bordkledning til terreng bør utbedres.

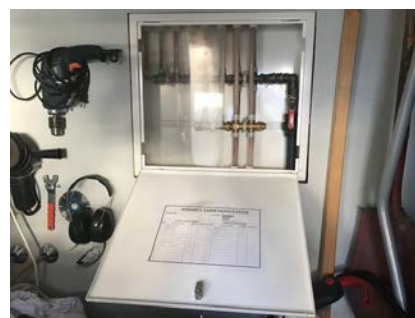
Stengekran i fordelerskap

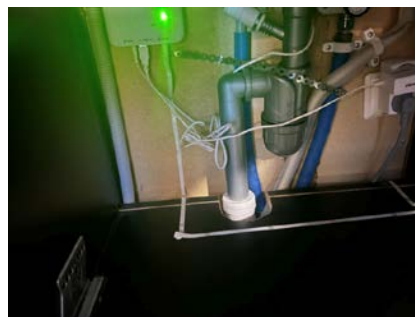
Det mangler stengemuffe mellom vannrør og varerør

- Det må monteres tettemuffer i enden av varerørene.

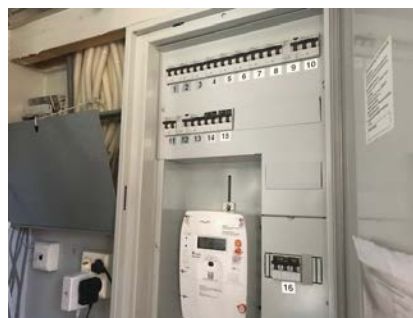
Sikringsskap med aut. sikringer.
