# Tilstandsrapport

Selveierleilighet

Dronningens gate 8, 1606 FREDRIKSTAD

Befaringsdato: 17.10.2025

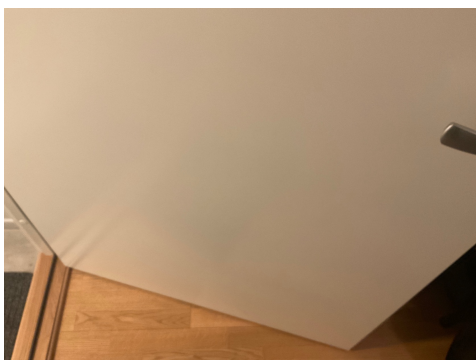
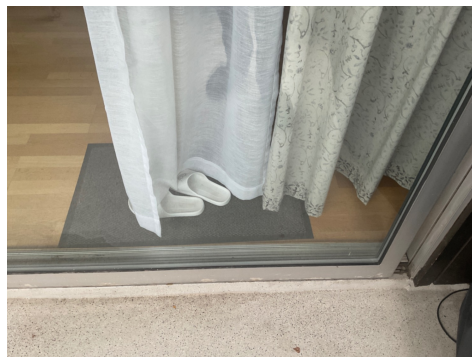
- Karmene i vinduer er slitte og det er sprekker i treverket.

Ytterdør i tre fra nyere dato.

Verandadør i aluminium med stort glassfelt med isolerglass med ukjent høy alder.

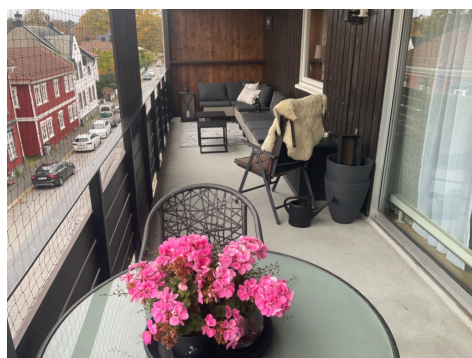
### ! TG 1 Balkonger, terrasser og rom under balkonger

Fra stue er det adkomst til balkong på 20 kvm.

Fra det ene soverommet er det adkomst til balkong på 9 kvm.

Rekkverkshøyder er målt og er innenfor dagens krav.

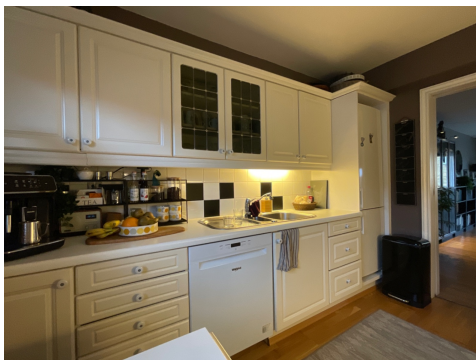
Kjøkkeninnredning fra 1990-tallet. Kjøkkenet har profilerte fronter og laminat benkeplate. Integrert komfyr og platetopp, underbygget oppvaskmaskin og frittstående kjølfrysenskap.

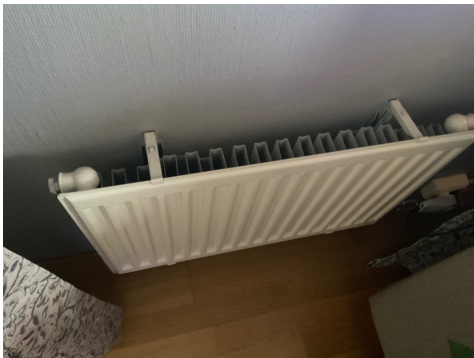
- Det er ikke behov for utbedringstiltak siden anlegget fungerer i dag, men ut ifra alder kan skader plutselig oppstå på eldre anlegg.

Det noteres at dette er vedlikehold som sameiet normalt sett har ansvaret for.

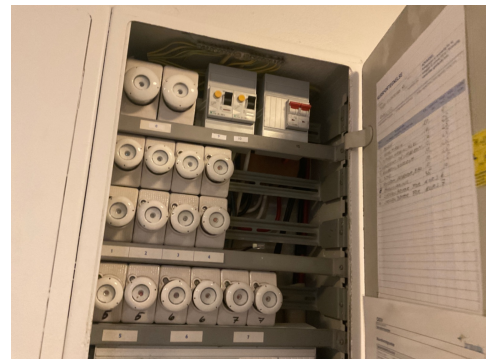
## TG 2 Elektrisk anlegg

Takstmannen er ikke utdannet elektriker og ser kun etter synlige avvik. Videre vurderes anlegget samt elektriske komponenter ut i fra alder. Eiers erfaringer og eventuelle problemer hensyntas. Har anlegget hatt el-kontroll innenfor de siste 5 år uten avvik eller om avvik har blitt rettet får ikke konstruksjonen avvik.

Det understrekes at det kan forekomme feil og mangler som ikke er synlig. Det benyttes ingen måleutstyr eller lignende når det gjelder vurdering av det elektriske anlegget da dette kun kan utføres av fagfolk.
