# Tilstandsrapport

Leilighet

Augustaborgveien 40, 1782 HALDEN

**Rapportdato:** 04.02.2026

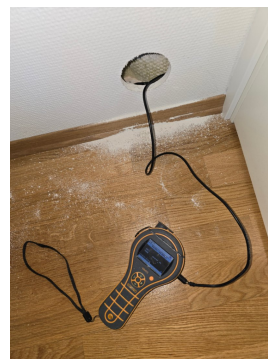
### TG 0 Tilliggende konstruksjoner våtrom

Hulltaking er foretatt uten å påvise unormale forhold. Hulltaking er foretatt i gang.  
Ingen utslag på skadelig fukt i bunnsvill.
