# Tilstandsrapport

Fritidsbolig

Svarttjernvegen 43, 3528 HEDALEN

Befaringsdato: 08.09.2025

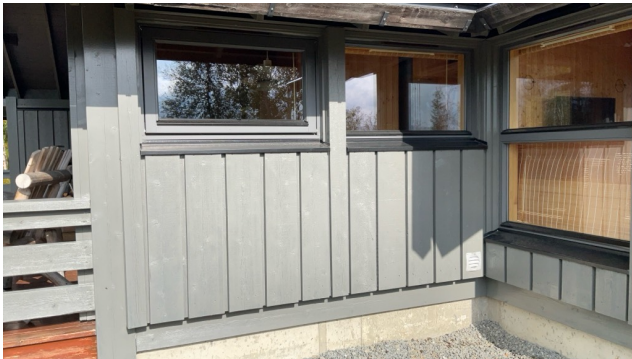
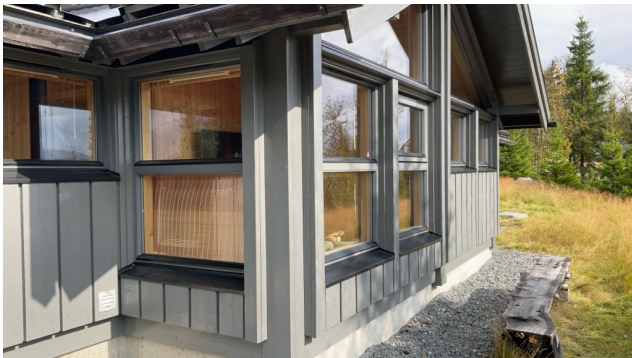
Ut fra stedlig beliggenhet og klimaforhold vil eksisterende være tilstrekkelig ved normale forhold.

Vegetasjon i områder med kort avstand mellom terreng og treverk må holdes nede/ fjernes jevnlig. Eventuelle tilpassinger vurderes.

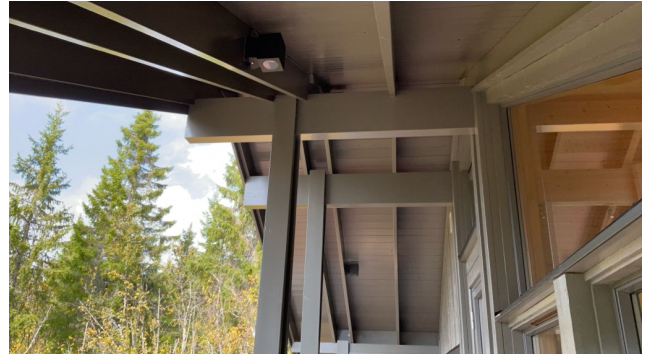
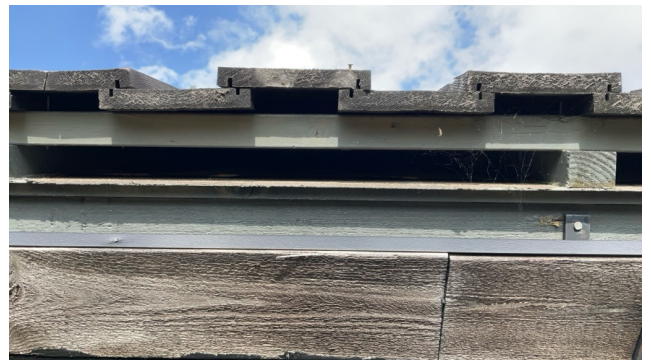
## TG 1 Takkonstruksjon/Loft

Takkonstruksjon med sperrer anlagt på yttervegg og limtredragere. Konstruksjonen er isolert med mineralull. Innvendig røstet himling/ skråhimling.

Leverandøren opplyser at lufting er ivarettatt ved at det er benyttet diffusjonsåpen takduk som undertak. Taket er da luftet i sjikt med sløyfer og lekter.

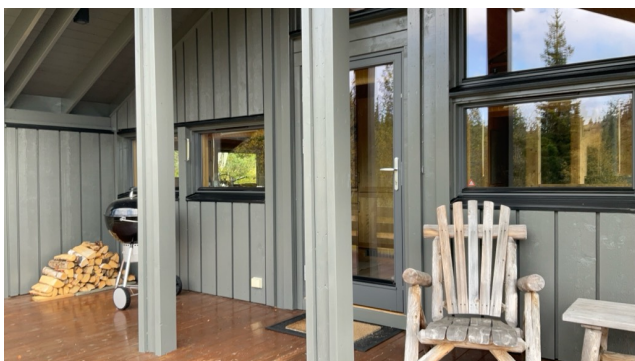
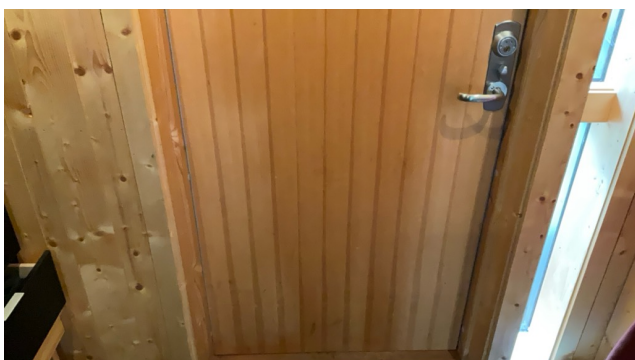
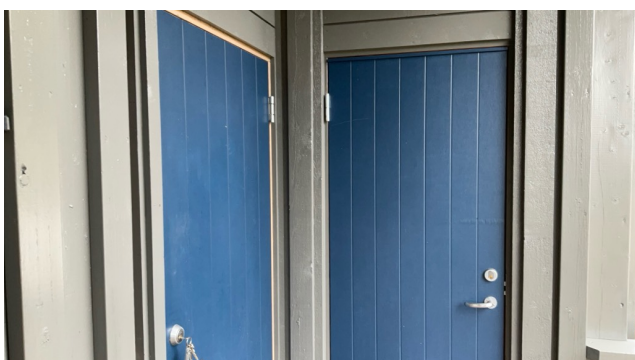
## ! TG 1 Dører

Malte ytterdører hoveddør og bod. Sylinderlås. Terrassedør med glassfelt og brystning mot terrasse. Normal bruksslitasje og funksjon ved beferingen.

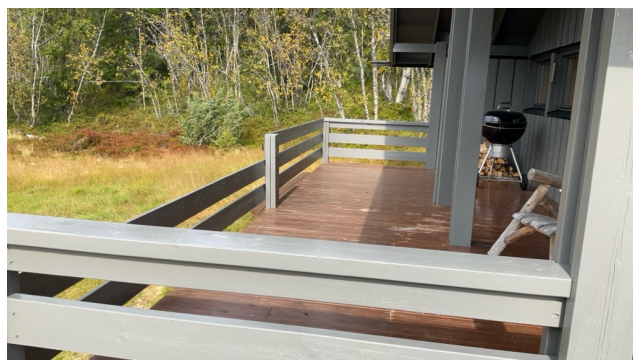
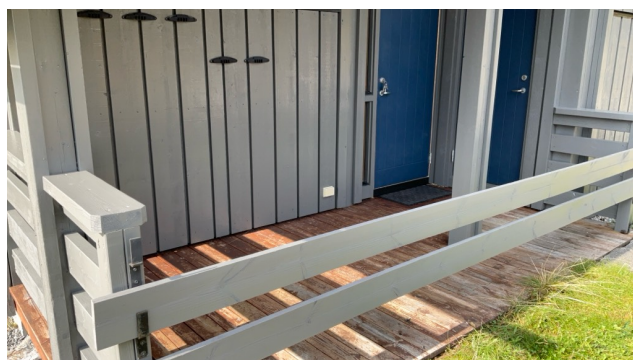
## ! TG 1 Balkonger, terrasser og rom under balkonger

Terrasse ved inngang og i stueende bygd medimpregnerte materialer. Fundamenter med betongpunkt/ pilarer. Rekkverk med lav høyde på terrasser. Avstand mellom terreng og topp terrassegulv tilsier at det ikke er krav til rekkverk på terrasser.

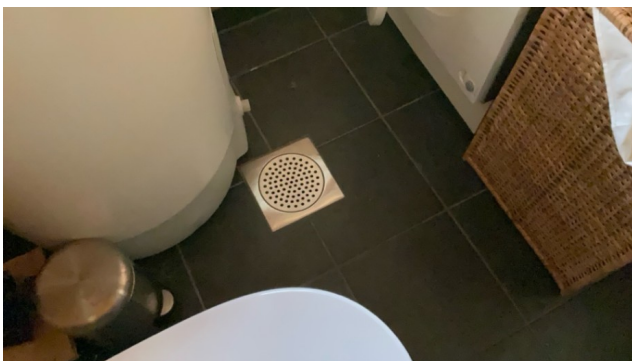
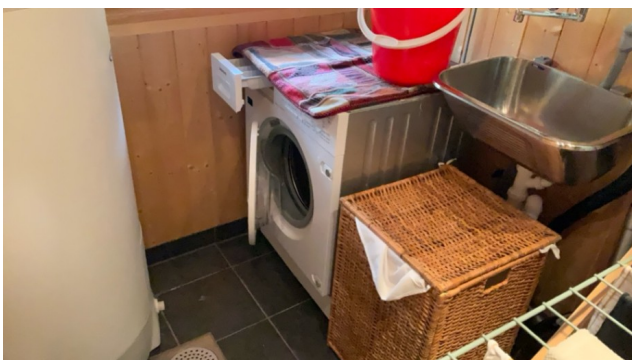
## TG 1 Teknisk rom

I teknisk rom er det fliser på gulv. Det er etablert sluk ca midt i rommet. Vegger og himling er kledd med trepanel. Det er etablert toalett, vaskekum og opplegg for vaskemaskin i rommet.

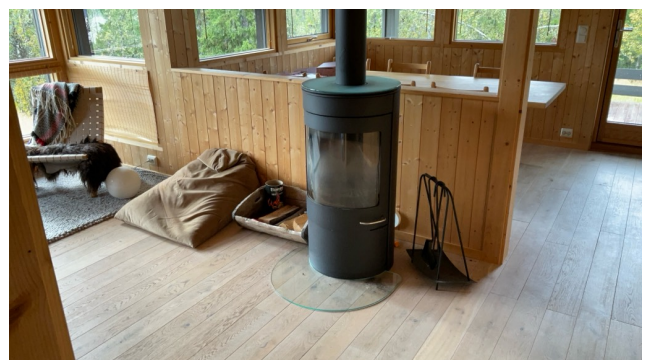
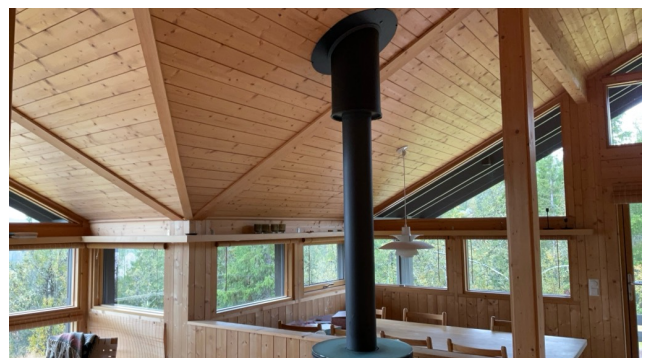
Bygget har stålpipe med uisolerte elementer fra peisovn og opp mot himling, og isolerte elementer herfra og over tak.og over tak. I topp av pipa er det topphatt av metall. Monteringsbeskrivelse for ovnen er ikke gjennomgått, det forutsettes at ovnen er montert i henhold til gjeldene spesifikasjoner for produktet med tanke på avstand til brennbart materiale mm. Funksjon er ikke testet.

Det presiseres at det fra 2019 ble påbudt med feig og tilsyn av piper/ ildsteder på fritidsbebyggelse. Det er ikke dokumentert at tilsyn feiing er utført her. Ved et slikt tilsyn kan det avdekkes forhold som ikke er tilgjengelig eller synlig ved en visuell inspeksjon. Kan for eksempel være forhold i pipeløp.

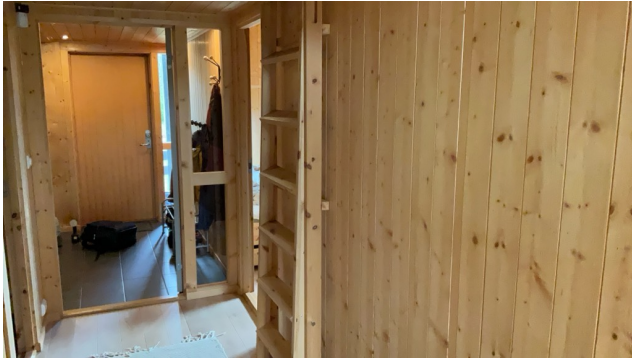
## ! TG 1 Innvendige trapper

Til hems er det enkel uttrekkbar stige. Stigen er ikke kontrollert for krav som trapp. Stigen har normal funksjon som hemsstige.

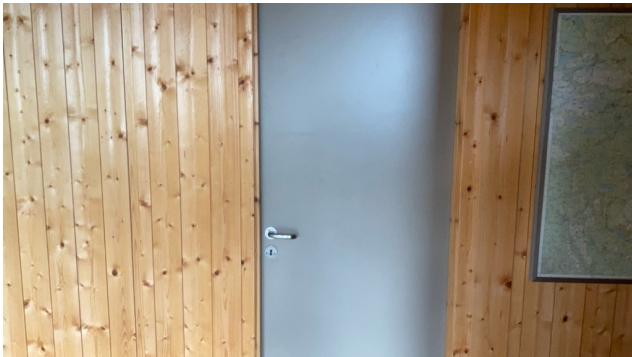
## ! TG 1 Innvendige dører

Dører består av dørblad med glatte malte flater. Karmen av tre. Normal funksjon ved befaringen

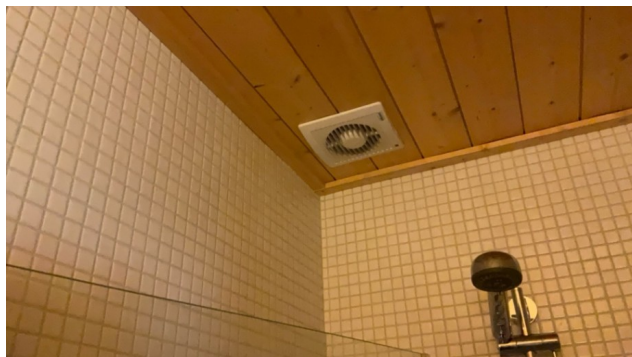
## ! TG 1 Ventilasjon

Det er etablert mekanisk avtrekk i rommet.

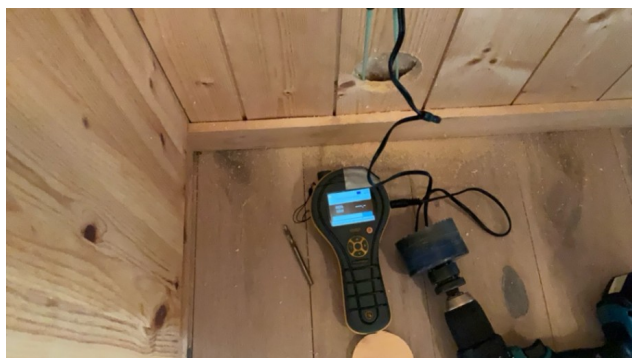
## ! TG 1 Tilliggende konstruksjoner våtrom

Det ble ikke registrert forhøyede fuktverdier i målinger i og rundt hyttebad. Det er ikke registrert andre unormale forhold ved hulltakingspunkt.

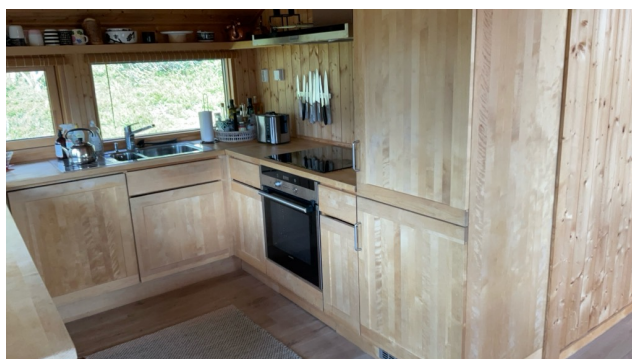
## ! TG 1 Overflater og innredning

Kjøkkeninnredningen har heltre fronter med freste profiler. Benkeplate består av heltre plate. Oppvaskbeslag er nedfelt i benkeplate. Integrerte hvitevarer.

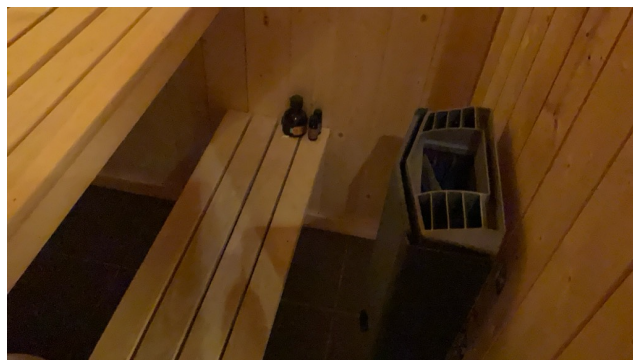
## ! TG 1 Overflater og konstruksjon

Gulv med fliser.  
Vegger og himling er kledd med granpanel.  
Sittebenker av tre.  
Badstueventiler av tre.

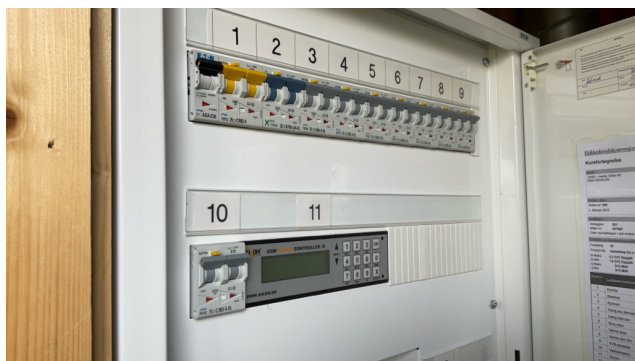
## ! TG 2 Elektrisk anlegg

Elanlegg fremstår som helt ved befaringen.

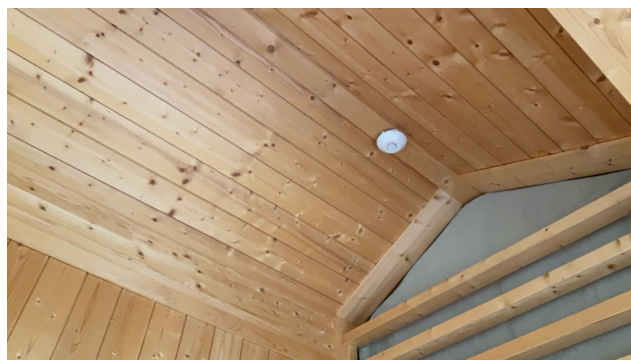
## TG 1 Branntekniske forhold

Det er brannslukningsapparat og røykvarslere i bygget.

1. Er det mangler for brannslukningsutstyr i boligen iht. forskriftskrav på søknadstidspunktet, men minst Byggeforskrift 1985?  
**Nei** Brannslukningsapparat er tilgjengelig i bygget
2. Er det skader på brannslukningsutstyr eller er apparatet eldre enn 10 år?  
**Ukjent** Datostempling apparat er noe utydelig, men er antatt nyere enn 10 år. Utstyr må uansett sjekkes årlig og byttes ved behov.
3. Er det mangler på røykvarsler i boligen iht. forskriftskrav på søknadstidspunktet, men minst Byggeforskrift 1985?  
**Nei** Det er montert røykvarslere i bygget.
4. Er det skader på røykvarslere?  
**Nei** Det er ikke registrert skade på røykvarslere, disse må uansett kontrolleres med jevne intervaller for å sikre at funksjon er inntakt til en hver tid.

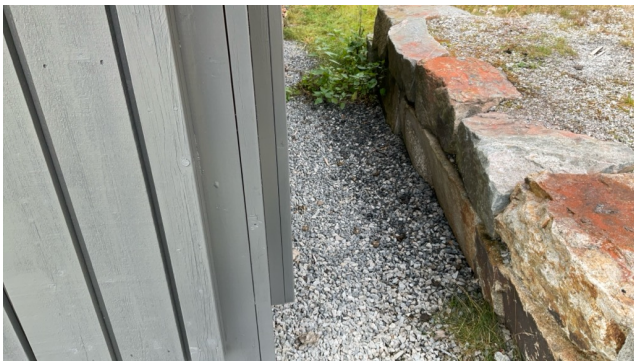
## TG 1 Fuktsikring og drenering

Det er beskrevet i leveransebeskrivelse at tomt graves ut og fylles med drenerende masser. Det er videre antatt at tomte er drenert ut med grøfter mot helning på nedsiden av hytta. Ikke synlig utløp drenering eller annet grunnnet snø på terreng. Tg settes til en da det ikke er registrert stående vann i på terreng rundt bygget. Dokumentasjon bør innhentes. Ut fra alder og opplyst byggemåte bør dreneringen ha normal funksjon i noe tid fortsatt.

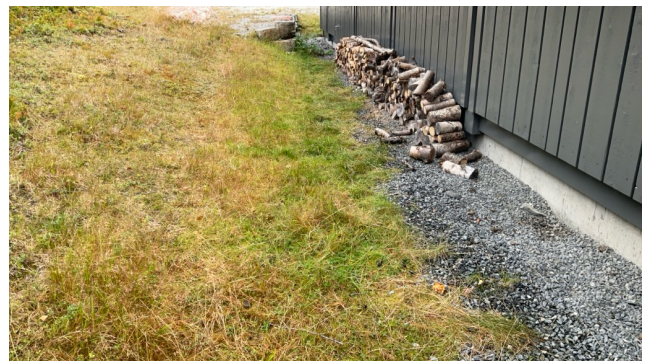
- Det bør foretas terrengjusteringer.

**Kostnadsestimat: 10 000 - 50 000**
