# Tilstandsrapport

Enebolig

Lensefeste 1, 1920 SØRUMSAND

Befaringsdato: 05.08.2025

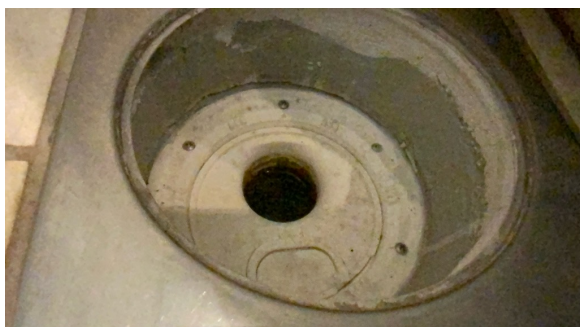
- Det er viktig å merke seg at levetiden til en membran varierer basert på kvalitet, installasjon og bruk. Eldre membraner kan bli sprø og sprekke opp, noe som fører til at de mister sin vanntettende funksjon. Dette kan resultere i vannlekkasjer gjennom vegger og gulv og fuktskader.

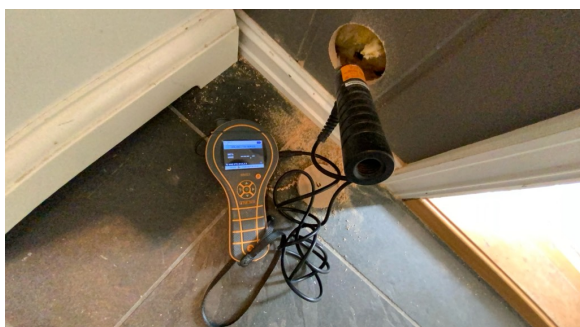
Hulltaking er foretatt uten å påvise unormale forhold. Fuktkvotemåling (vekt%) i konstruksjonen ble målt til 0. Hulltaking er foretatt ved/i Hall. Da det ikke er tilgang for hulltaking bak dusjonen, er det foretatt hulltaking ved dør til badet. Det er derfor ikke kjent om det er andre fuktmålinger ved/i dusjonen.

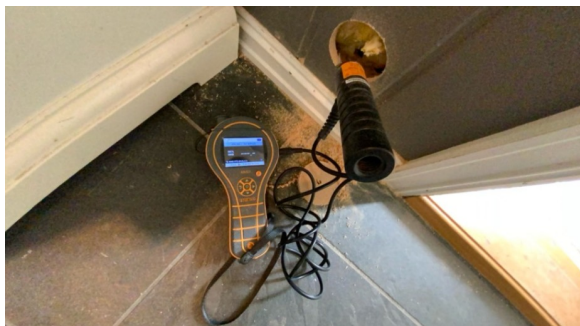
Hulltaking er foretatt uten å påvise unormale forhold. Hulltaking er foretatt ved/i Hall. Fuktkvotemåling (vekt%) i konstruksjonen ble målt til 0. Da det ikke er tilgang for hulltaking bak dusjonen, er det foretatt hulltaking ved dør til badet. Det er derfor ikke kjent om det er andre fuktmålinger ved/i dusjonen.

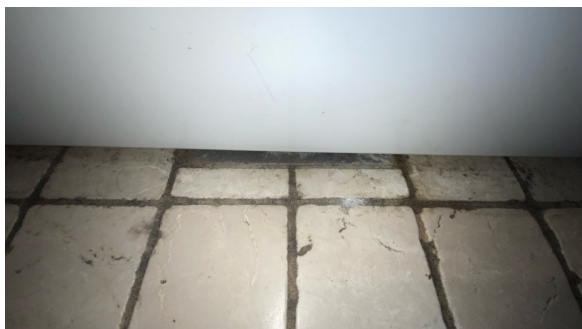
- Tilgang til sluk må bedres både for inspeksjon og rengjøring.
- Det er viktig å merke seg at levetiden til en membran varierer basert på kvalitet, installasjon og bruk. Eldre membraner kan bli sprø og sprekke opp, noe som fører til at de mister sin vanntettende funksjon. Dette kan resultere i vannlekkasjer gjennom vegger og gulv og fuktskader.

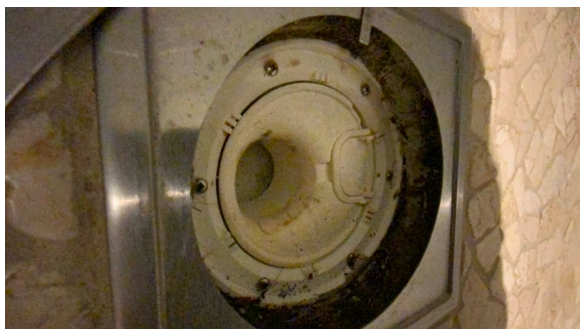
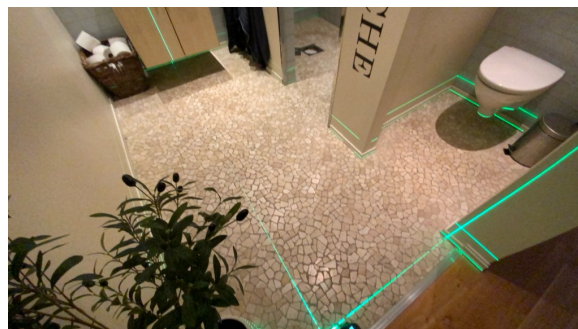
- Det er viktig å merke seg at levetiden til en membran varierer basert på kvalitet, installasjon og bruk. Eldre membraner kan bli sprø og sprekke opp, noe som fører til at de mister sin vanntettende funksjon. Dette kan resultere i vannlekkasjer gjennom vegger og gulv og fuktskader.

Det er noe svakheter med tanke på badets oppbygging og at det kan forkomme fuktskader på tilstøtende vegger der det ikke er tilfredsstillende membran ved en større lekkasje. Det anbefales at hele gulvet er bygget opp som i dusjsonen eller med sokkelflis rundt hele med membran 50 mm opp på vegg og tilfredsstillende fall for hele gulvet.

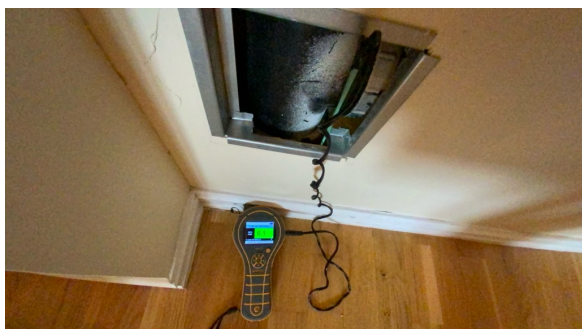
Hulltaking er foretatt uten å påvise unormale forhold. Hulltaking er foretatt i luke ved/i Soverom. Fuktkvotemåling (vekt%) i konstruksjonen ble målt til 6.

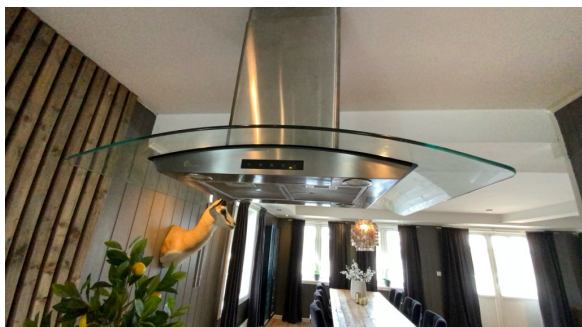
Det er kjøkkenventilator med avtrekk ut.

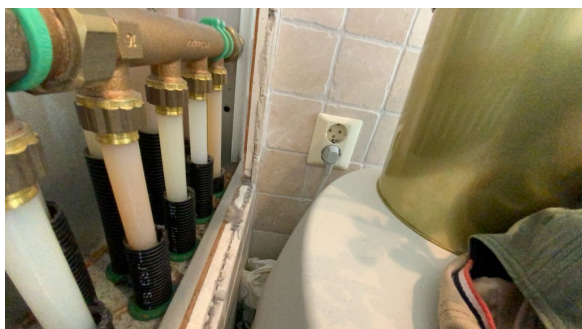
Gjeldende forskrift er etter dagens krav og Norsk standard 3600. Tanke på brann sikkerhet og varmegang i elektrisk kobling.

- Det bør etableres tilfredsstillende el-tilkobling etter gjeldende forskrift.

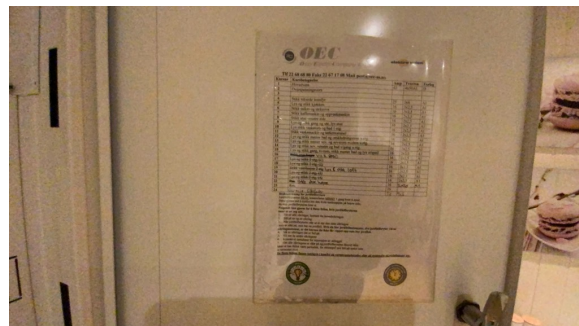
Det anbefales alltid en gjennomgang av anlegget med tanke på anleggets alder og det ikke foreligger kunnskap om anlegget. Med bakgrunn i NS3600 kreves det utført el-kontroll av fagperson for å få TG1 på anlegget. TG2 gis som følge av manglende dokumentasjon/manglende el-kontroll.
