**aktiv.**

Lensefeste 1, 1920 SØRUMSAND

**Flott familiebolig i gjennomført stil. Dobbelgarasje, 3 bad og 4 soverom. Barnevennlig, med nydelig utsikt til Glomma.**

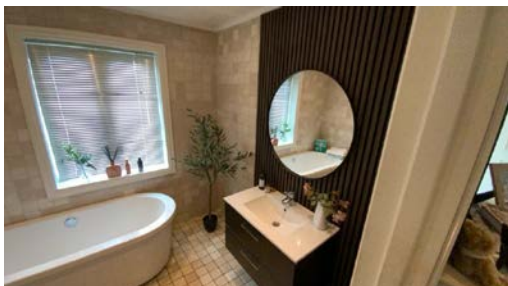
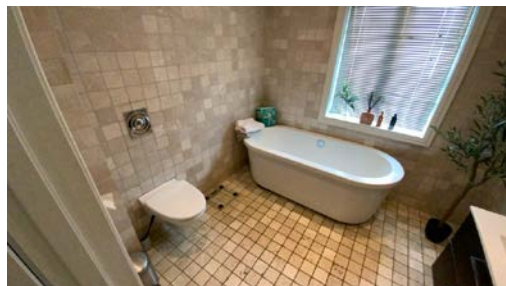
## 1. ETASJE > BAD

### TG 2 Overflater vegger og himling

- Det er vindu/dør med ikke fuktbestandige materialer i våtsonen (ved vask, dusj, badekar, osv.), løsningen eller byggematerialet er uegnet.

- Uegnede materialer må fuktbeskyttes/utskiftes.

Det er viktig å bruke materialer som tåler fuktighet og vannsprut. Vinduet bør være laget av materialer som ikke tar skade av vann, og det bør være godt forseglet for å forhindre vanninntrenging.

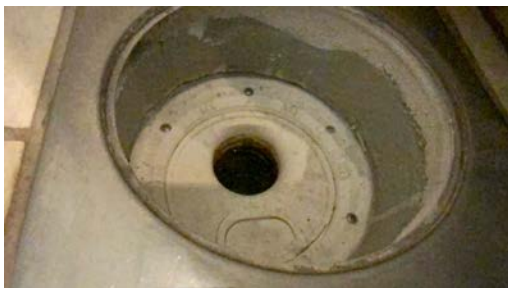
## 1. ETASJE > BAD

- Det er ikke påvist tilfredsstillende løsning for å synliggjøre lekkasje fra innebygget sistene.
- Det er avvik:

- Uten dreneringsløsning/lekkasjesikring kan lekkasjer pågå over lang tid uten å bli oppdaget. Dette kan føre til omfattende fuktskader i omkringliggende byggematerialer.

Justere skuffer eller etablere nytt underskap.

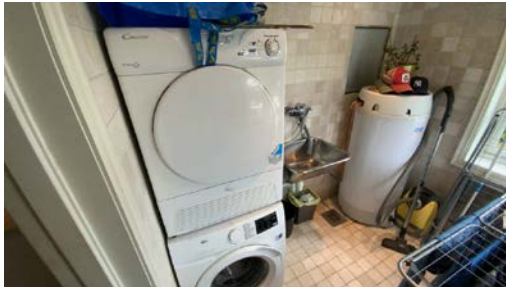
## 1. ETASJE > VASKEROM

Det er ikke etablert tilfredsstillende membran rundt fordelerskap på vegg. Det er brukt fugemasse i overganger for vegg og gulv. Dette gjør at fuger sprekker opp. Det er ikke fremlagt dokumentasjon på flis og membranarbeider og hva som er brukt av godkjent materiale.

Der det er løse fuger anbefales det å silikonere for å ta opp bevegelsen i overganger. Tetting rundt fordelerskap bør etableres slik at det ikke er fare for fuktskader hvis det er lekkasje av rør i skap.

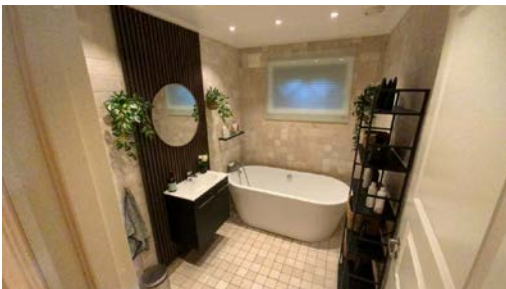
## UNDERETASJE > BAD

### TG 2 Overflater vegger og himling

- Det er vindu/dør med ikke fuktbestandige materialer i våtsonen (ved vask, dusj, badekar, osv.), løsningen eller byggematerialet er uegnet.

- Dersom det ikke gjøres tiltak, kan dette medføre oppfukning, oppsvelling og forringelse av materialer over tid og fuktskader på tilstøtende konstruksjoner.

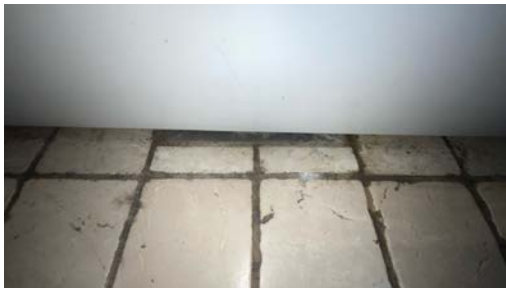
## UNDERETASJE > BAD

- Det er ikke påvist tilfredsstillende løsning for å synliggjøre lekkasje fra innebygget sistene.
- Det er avvik:

- Uten dreneringsløsning/lekkasjesikring kan lekkasjer pågå over lang tid uten å bli oppdaget. Dette kan føre til omfattende fuktskader i omkringliggende byggematerialer.
- Tiltak:

Servantkran må etterfestes. Det er ikke etablert løsning for å synliggjøre lekkasje noe som kan føre til at vann inne i sisternen ikke blir oppdaget og påfører konstruksjoner fuktskader. Det er ikke dokumentert om det er lagt membran inne og bak sisternen som beskytter mot fukt

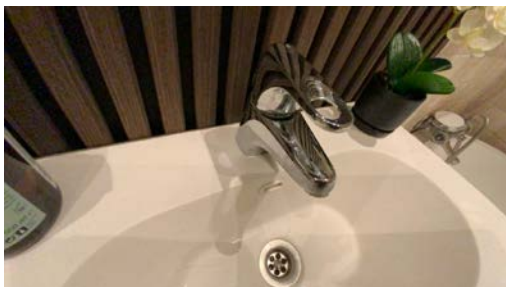
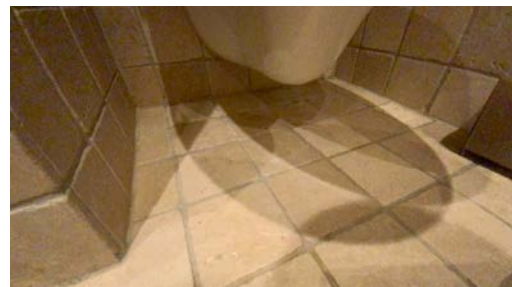
## UNDERETASJE > BAD

- Dersom avviket ikke utbedres vil det være fare for dårlig luftskifting og resultere i høy luftfuktighet og utvikling av skader.

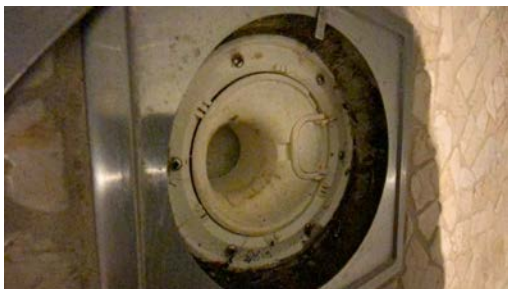
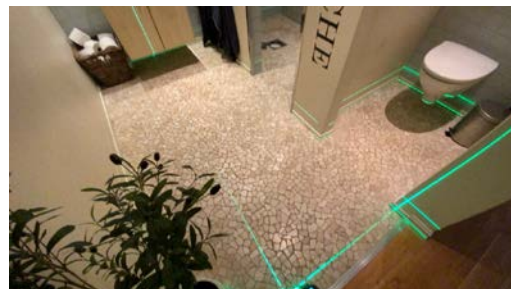
## UNDERETASJE > BAD 2

- Dersom avviket ikke utbedres vil det være fare for dårlig luftskifting og resultere i høy luftfuktighet og utvikling av skader.
