Årdalsgata 5, 4014 STAVANGER

**Romslig & trivelig leilighet i 1. etg.
Egen lun & solrik terrasse på hele
57 kvm. Barnevennlig beliggenhet
i blindgate.**

EGENERKLÆRINGSSKJEMA

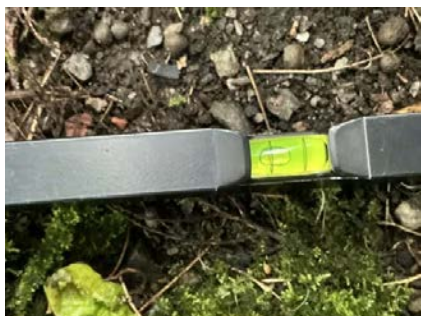
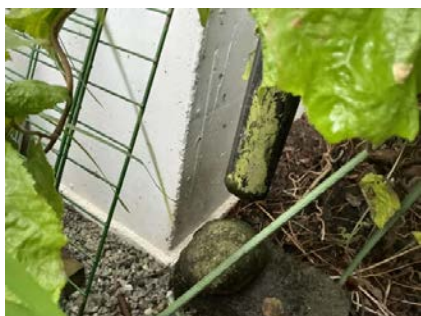
6.1 Drenering

TG 3 drenering på grunn av blant annet del av terreng har fall mot grunnmur. Innvendig i kjelleren er det tegn på fukt og saltutslag. anbefalt tiltak: Utbedring av fukt-sikring/drenering anbefales.

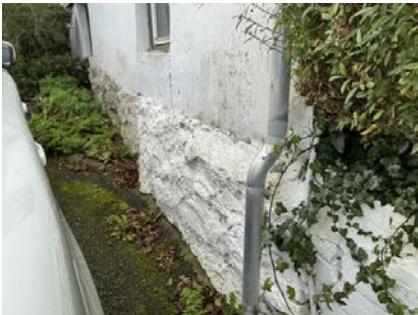
6.2 Grunnmur og fundament

TG 2 grunnmur på grunn av sprekker i murte/pussede fasader. Anbefalte tiltak: Bom og løs puss hugges ned. Ny puss påføres.

Normaltid for vedlikehold av pussede flater. Bom og løs puss hugges ned. Ny puss påføres. Intervall 20 – 30 år. Tegl-forblending. Normal tid for vedlikehold. Om-fuging. Fjerning av løs fugemørtel, rengjøring og etterfylling med egnet mørtel. Intervall 30 - 60 år.

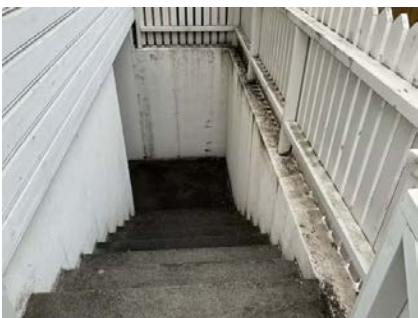
Hånd-rekke på kjellertrapp er ikke etablert TG 2. Det anbefales å montere hånd-rekke etter gjeldene standard.

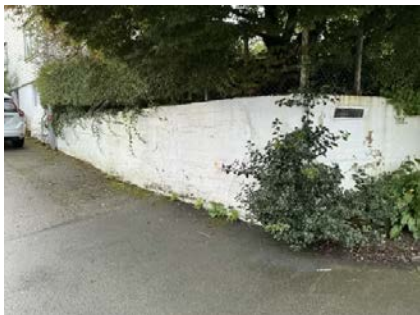
6.3 Støttemur

TG 2 på grunn av utvendige murte/pussede fasader har sprekker. Det registreres skjevhet/retningsavvik som antas og skyldes jordtrykk eller telebelastning. Anbefalte tiltak: For å avdekke tilstand må det foretas kontroll av forstøtningsmur over tid og eventuell utbedring foretas.

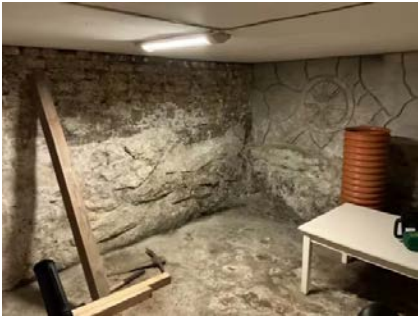
Det registreres mineralutslag (salt/kalkutslag) i overflater som er et symptom på fuktvandring gjennom grunnmur. Ved fukt-søk i konstruksjoner/bjelkelag er det registrert forhøyede målinger. Forhold er beskrevet under etasjeskille.

Ref. Direktoratet for byggkvalitet: Ved nybygg i konstruksjoner med lav uttørringsevne (for eksempel konstruksjoner mot terreng) må fuktinnholdet i trevirket være lavere enn 15 vektprosent fukt før innbygging. For å unngå soppangrep på trevirke, må trevirke inneholde mindre enn 20 vektprosent fukt.

Det anbefales å montere en avfukter i kjeller. En avfukter kan bidra til å redusere luftfuktigheten.

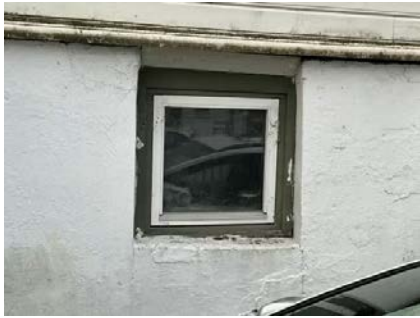
6.6 Vinduer og dører

Beslag ved terskel til inngangsdør er ikke montert TG 2. Kjellervindu er ikke fagmessig pusset inn TG 2. Vindu i felles kjeller - fukt/råte i karm på noen vindu TG 3. Bytte av vindu må påregnes.

Vindu med enkelt glass i kjeller. Vinduer med 2-lags glass som er byttet.
Innvendige dører med lett-dører uten pakninger i karm.

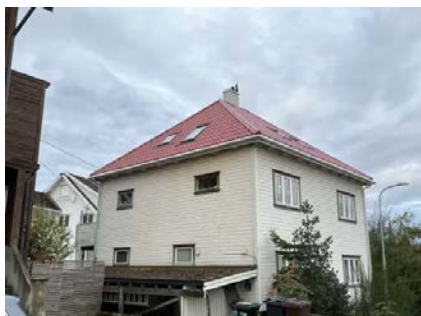
6.10 Taktekking

TG 3 på grunn av blant annet. Drypp-lekkasje fra tak og fukt/råteskade i takkonstruksjon. Skade på tekking. Overgang mellom vegg på bolig og tak er ikke fagmessig utført. Sprekker i støttemur mot nabo. Anbefalt tiltak: Utbedring av ovenfornevnte forhold må påregnes.

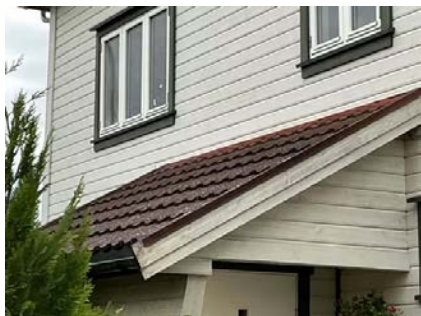
6.11 Taktekking

Type tekking Lakkerte stålplater

Taktekking på tilbygg ved felles inngang med imitert takstein.

Er det skader på takstein, mosegroing, buler i papp, rust eller bulker i plater? Ja

Har tekkingen nådd en alder som gir økt risiko for skader eller følgeskader? Ja

Det gjøres oppmerksom på at det savnes snø-fangere på takflaten. Viktig at takkonstruksjonen sikres for nedfall som kan føre til skade.

Montere snø-fangere på tak kan vurderes.

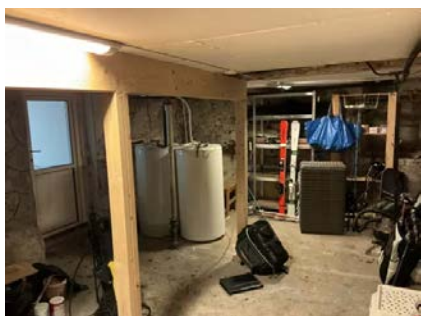
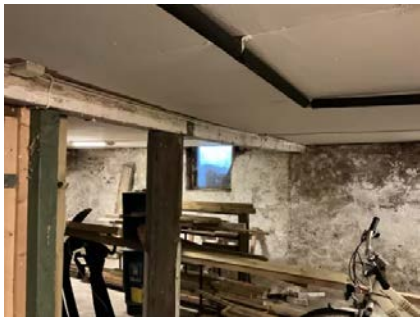
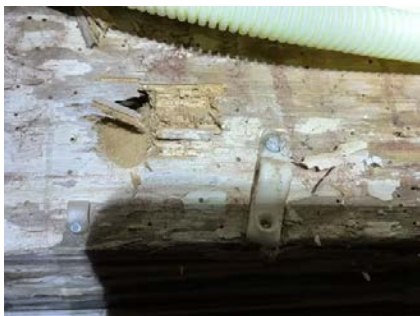
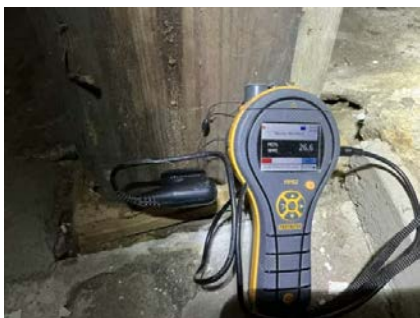
6.13 Etasjeskille og gulv på grunn

Type Trebjelkelag

Er det påvist nedbøy, skjevheter eller svikt i etasjeskille/gulv? Ja

TG-3

Ved enkel nivellering i stue er det registrert en høydeforskjell på 5, 5 cm. Bjelkelag er støttet opp med støtter i kjeller. Borebille/morr/råte i noen bjelker i felles kjeller. Ved fukt-søk i konstruksjoner er det målt forhøyede verdier.

Tilstandsgrad 3 gis med bakgrunn i standardens krav til godkjente måle-avvik. Det registreres borebille/morr i bjelkelag i kjeller. Bytte av dårlige bjelker/tiltak mot borebille må påregnes. Ved evt. legging av nytt gulv som stiller krav til plan-het av underlaget, må tiltak påregnes.

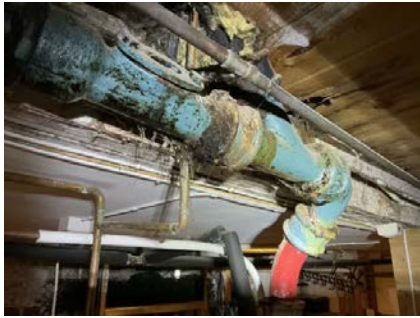
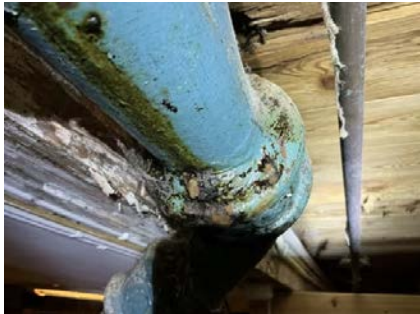
Har avløpsrør nådd en alder som gir økt risiko for skader eller følgeskader? Ja

Stake-luke påvist i kjeller. Staking kan også utføres via andre installasjoner med avløp. Avløpsanlegg er fra byggeåret, og nådd en alder som tilsier at skader/lekkasjer kan oppstå. TG 3 på grunn av drypp fra avløpsrør i kjeller. Avløpsrør og sluk i støpejern. Forventet levetid 15 – 75 år. Anbefalt brukstid 50 år. Utvendig stikkledning er ikke vurdert.

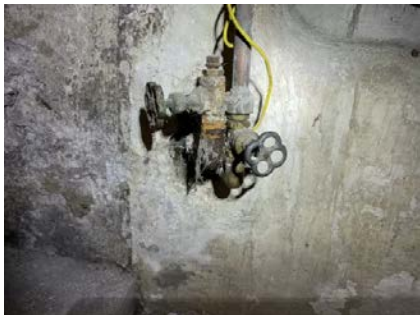
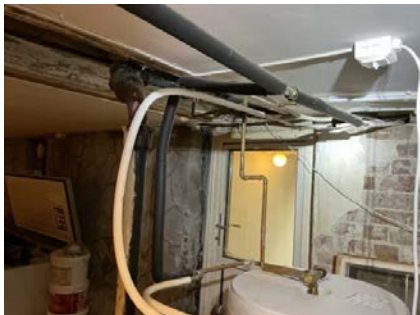
6.18 Vannledninger

Stor avstand mellom klammer på vannrør.

Type anlegg Kobber

Har vannrør nådd en alder som gir økt risiko for skader eller følgeskader? Ja

Er det manglende isolering av vannrør hvor det er risiko for frost eller kondens? Ja

Korrosjon på eldre vannrør.

Vannrør er fra byggeåret, og har nådd en alder hvor det vil være økt risiko for lekkasjer TG 2.
 Deler av vannrør er ikke isolert. Dette kan medføre kondensering.
 Det er stor avstand mellom klammer på rør-opplegg i kjeller (eldre vannrør). Rør-opplegg er ikke fagmessig satt opp.
 Hovedstoppekran er plassert i fellers kjeller med utvendig adkomst.
 Hovedstoppekran fungerer som tiltenkt.
 Det registreres normalt vanntrykk og god avrenning fra vannkran.
 Det gjøres oppmerksom på at vanntrykk og avrenning kun er visuelt undersøkt og ikke trykk-testet.
 Forventet levetid armaturer 15 - 25 år.
 Forventet levetid plast og kobberør 25 - 75 år.
 Forventet levetid plast-sluk 25 - 75 år.

Dette indikerer at rørene har nådd et stadium hvor de kan kreve økt oppmerksomhet og potensielt vedlikehold eller utskiftning i tiden som kommer (vannrør fra byggeår).
 På generelt grunnlag anbefales det å etablere/montere automatisk stoppe-ventil på vannledninger.
 Prisoverslag 5000 kr - 15 000 kr.
 For eventuelt bytte av vannrør og kraner anbefales prisoverslag fra rørlegger.

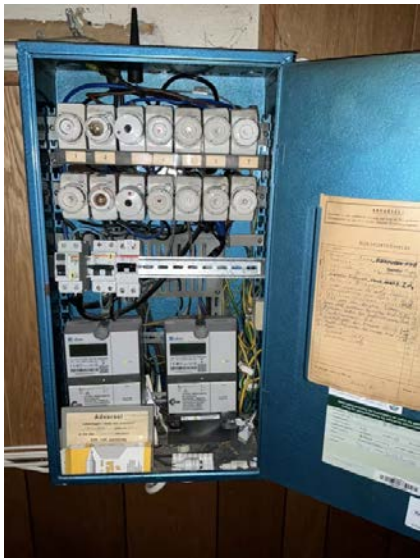
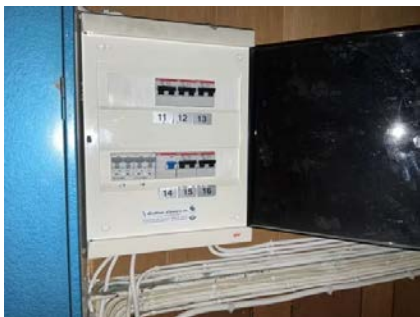
6.19 Elektrisk

Er det foretatt kontroll av det lokale el tilsyn i løpet av de siste 5 år	Nei
Type sikringer	Skrusikringer, Automatsikringer
Er det gjennomført arbeider etter opprinnelig byggeår?	Ja
Restaurering av 3 stk. soverom på ny kurs, ny kurs til kjøkken, montering av belysning på soverom. Arbeid utført av Haga Elektro 2014. Samsvarserklæring for arbeidene foreligger.	
Er det manglende samsvarserklæring på arbeider utført etter 01.01.1999?	Ja
Er det manglende kursfortegnelse?	Ikke undersøkt
Er det tegn på varmgang (termiske skader) på kabler, brytere, downlight, stikkontakter, og elektrisk utstyr?	Nei
Er kabler tilstrekkelig festet?	Ja
Er det tegn til at kabelinnføringer og hull i inntak og sikringssskap ikke er tette?	Ja
Spørsmål til eier: Løses sikringene ofte ut?	Nei
Spørsmål til eier: Har det vært brann, branntilløp eller varmgang i anlegget?	Nei

Med bakgrunn i de registrerte avvik bør det gjennomføres en utvidet el-kontroll av en kvalifisert elektroflaglig person.

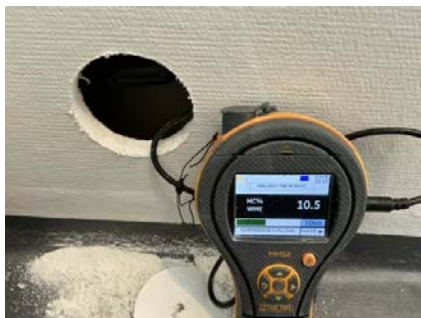
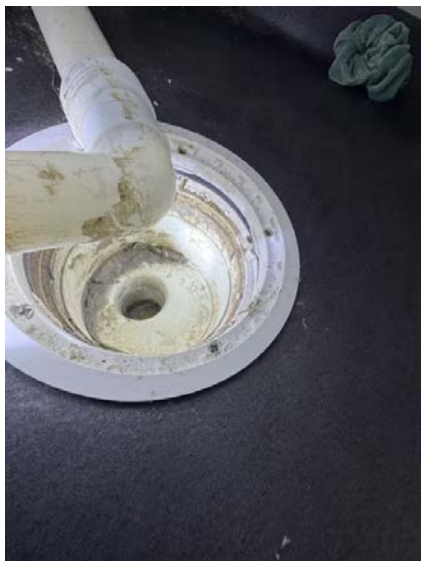
Type ventilering	Ingen ventilering
Oppsummering av ventilasjon	TG-3
Rommet er ikke ventilert og tilfredsstillende ikke krav til våtrom. Manglende ventilering medfører til en økt og uønsket fuktbelastning i rommet og dårlig inneklima.	
Anbefalte tiltak ventilasjon	
Det anbefales å etablere mekanisk avtrekk og luften-spalt i dør for til-luft.	
Utbedringskostnader ventilasjon	Under 10 000

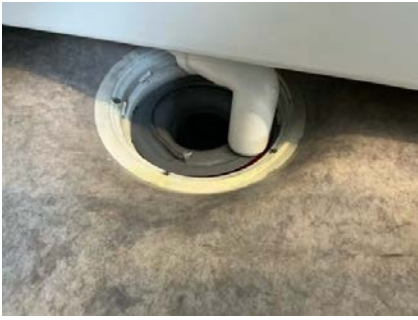
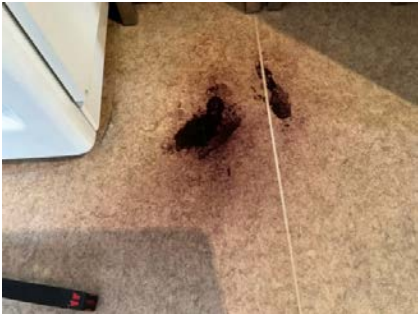
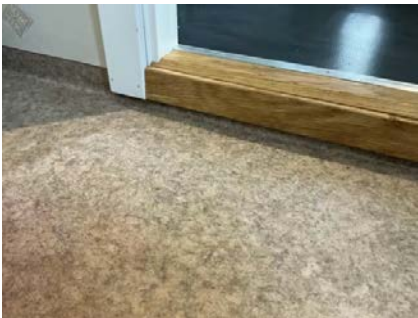
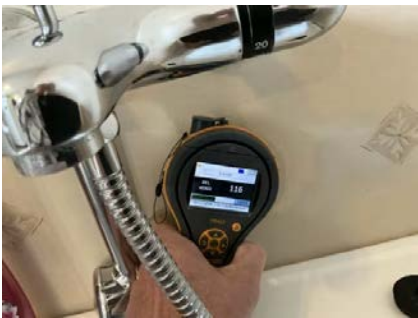
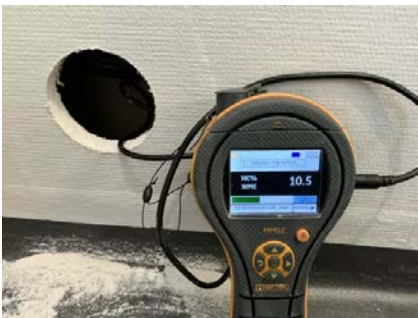
6.23 Våtrom: Bad.

Beskrivelse av overflate	
Belegg på gulv. Vinyl på vegg. Malt tak.	
Er det gjennomført arbeider etter opprinnelig byggeår?	Ja
Bad er oppgradert etter byggeår. Årstall er usikkert.	
Er det påvist avvik i krav om høydeforskjell på tettesjikt/fall til sluk?	Ja
Er det fare for at lekkasjevann fra installasjoner i rommet ikke når sluket?	Nei
Er vindu eller dør plassert i våtsone (utsatt for vannsprut)?	Ja
Er materialet i dør/vindu uegnet for plassering i våtsone?	Ja
Er det gjennomføringer i vegg/tak mot kald sone?	Nei
Er det registrert riss, sprekker i fuger, bom (hulrom) under flis?	Nei
Er det påvist tegn på sopp/råteskader/fuktskader på overflater eller skadedyr?	Nei
Er det registrert knirk i gulvet?	Nei

Del av gulv er flatt uten fall. Registrert fall til sluk tilfredsstillende ikke anbefalte løsninger, men vurderes å være tilstrekkelig da vann ledes til sluk. Vindu og dør er plassert i våt-sone TG 2. Utførelse av foringer og listverk mot vindu er ikke en fukt-sikker løsning. Ved normal bruk beskytter dusjkabinett vindu mot fritt vann.

Bytte av belegg på gulv kan vurderes. Prisoverslag er sjablongmessig og kun for bytte av belegg på gulv. Det anbefales regelmessig rengjøring av sluk for å forhindre at vannstand stiger opp til klemring. Bad er slutten av forventet brukstid. Det anbefales å fortsatt benytte tett dusjkabinett for å unngå fukt-belastning fra fritt vann på gulv og vegger.

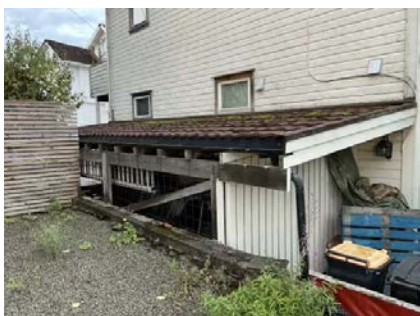
6.24 Øvrig: Vedskjul/carport.

Belegningsstein på gulv. Vegger med støttemur og søyler. Pulltak tekker med imitert takstein (stålplater med beleg).

Utbedring av ovenfornevnte forhold må påregnes.
