Furubakken 6, 1890 RAKKESTAD

**Familiebolig over to plan og  
garasje. Barnevennlig, meget  
sentral og attraktiv beliggenhet.**

# Tilstandsrapport

Befaringsdato: 08.08.2025

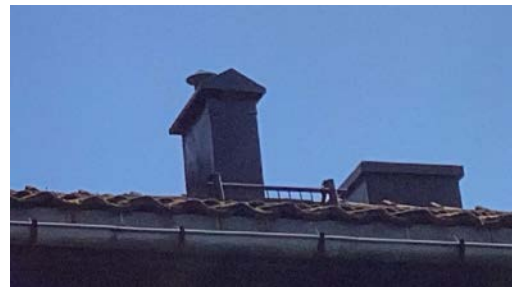
- Det registreres fuktskjolder rundt lufterør til kloakk og på taksperre ved pipe. Det måles ingen fukt ved befaring. Eier opplyser om tidligere lekkasje rundt pipe og lufterør til kloakk, og at pipebeslag og takhatt til lufterør er utbedret og byttet i nyere tid.

Nyere takhatt på lufferør.

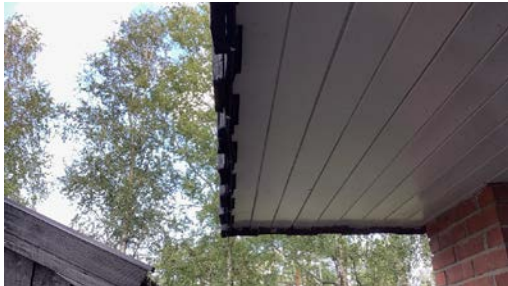
Lite luft bak kledning.

Det anbefales utskifting av skadde bord, samt rengjøring og ny overflatebehandling av kledning for å sikre videre levetid og hindre videre nedbrytning.  
Særlig bør sydvegg følges opp med jevnlig kontroll.

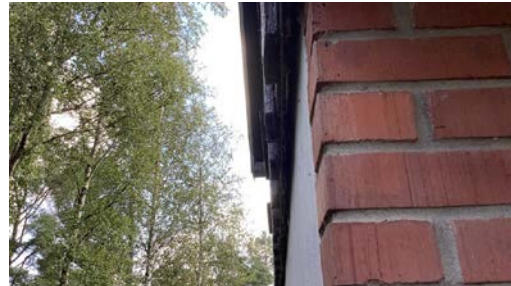
Ingen lufting bak kledning.

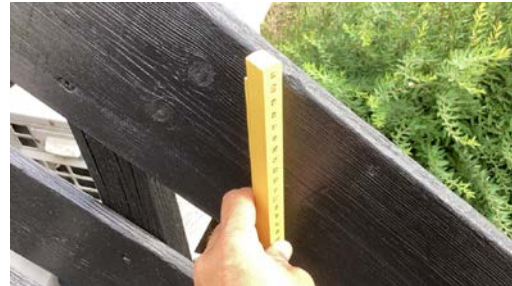
- Det er påvist fukt-/råteskader i konstruksjonen.
- Rekkverket er for lavt i forhold til dagens krav til rekkverkshøyder.

Rekkverk under 90cm.

- Rekkverkshøyde må endres for å tilfredsstille krav på byggemeldingstidspunktet.
- Råteskadet trekledning må skiftes ut.
- Råteskadede konstruksjoner må skiftes ut.

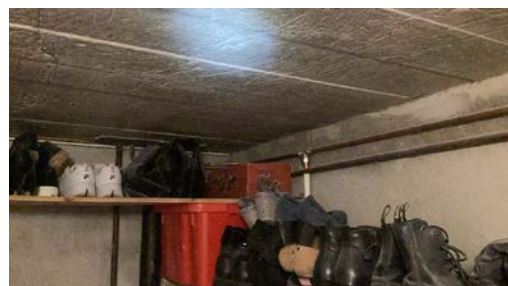
Synlige kopperrør i kjeller.

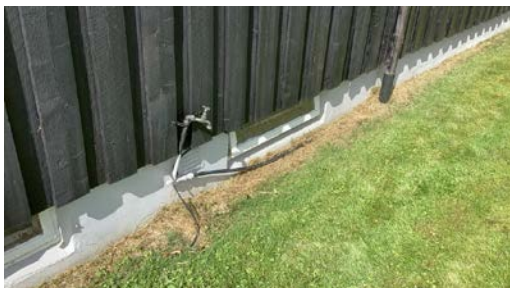
Gammel utekran med utvendig skjøterør til utekran foran huset.
