Tilstandsrapport

Rekkehus

Floen 10 , 4355 KVERNALAND

Befaringsdato: 23.04.2026

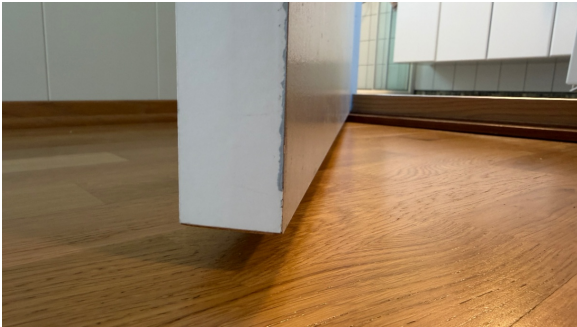
2. ETASJE > BAD/VASKEROM

Merknad: Stedvis gjennomslag av kvist i karm.

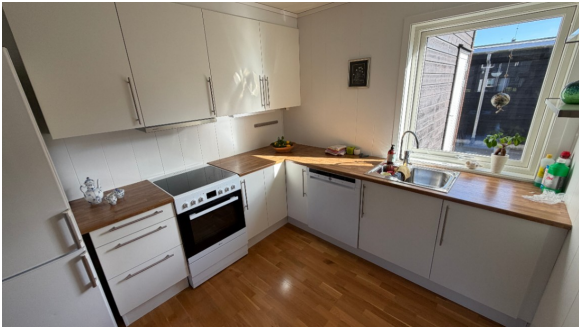
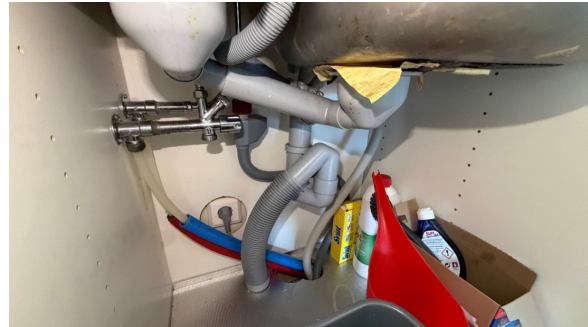
1. ETASJE > STUE//SPISESTUE/KJØKKEN

-Begynnende svelling i benkeplate ved oppvask. Anbefales behandlet for å hindre videre utvikling.
