# Tilstandsrapport

Enebolig

Staffsvegen 3, 2850 LENA

Oppdragsnr.: 20995-2237

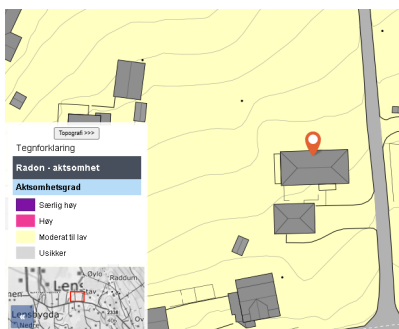
Bygningen ligger i et område som er definert med moderat til lav aktsomhetsgrad i kartet.

- Det bør gjennomføres radonmålinger.

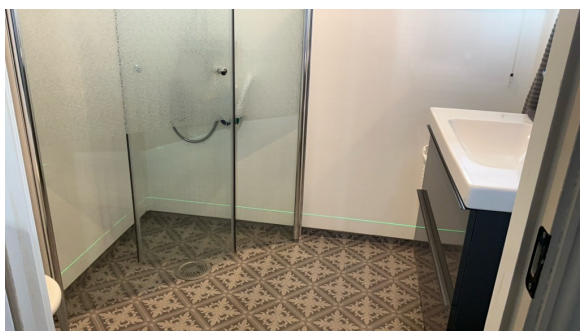
Oversiktsbilde av bad.

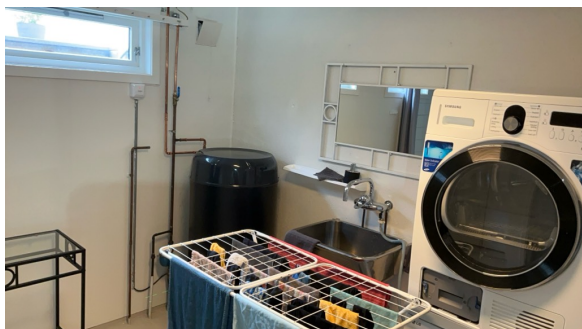
Våtrommet oppfyller ikke dagens krav, og kjøperen må vurdere om det er hensiktsmessig å bruke våtrommet på en annen måte enn det gjeldende regelverket beskriver. Dette kan for eksempel innebære installasjon av et tett dusjkabinett og nøye overvåking av eventuelle tegn på fuktskader. Generelt behov for vedlikehold, oppgraderinger og forbedringer. Kostnadsestimat er vurdert ut fra full renovering av våtrommet.

Oversiktsbilde av bad.

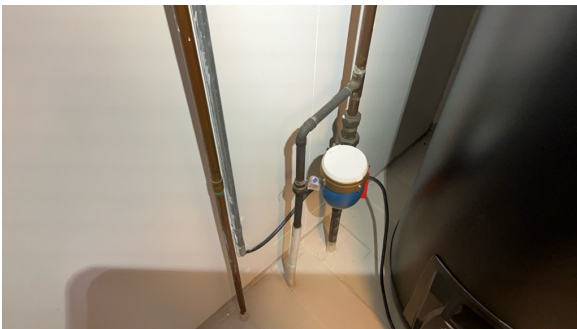
- I forbindelse med oppgradering av våtrom vil det være naturlig med utskifting av rør.

Stoppekran og vannmåler i bad kjeller.

Jeg anbefaler kontroll av røropplegg utført av fagperson. Anbefaler å montere lekkasjestopper på utsatte steder. Konsekvensen av påviste avvik er for eksempel redusert brukstid og fuktskader.

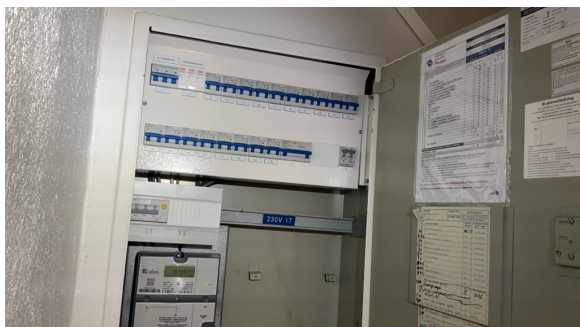
Det mangler samsvarserklæring på deler av anlegget, dette skal foreligge på alle arbeider på det elektriske anlegget etter 1999.

Sikringsskap i kjeller.
