Stasjonsveien 39, 1940 BJØRKELANGEN

**Bjørkelangen - Kombinasjonsbygg
m/leil. og forretn.lokale. Sentral
beliggenhet. Mod.behov. Stor hage
og to eldre uthus**

Befaringsdato: 24.05.2024

Tilstandsrapport

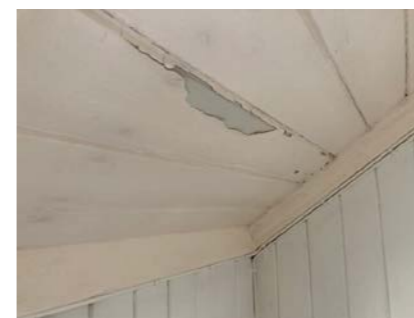
Overflater i loftetasje har til dels sterk slitasje.
