Tilstandsrapport

Tomannsbolig

Skogheimvegen 2, 2052 JESSHEIM

Befaringsdato: 23.09.2024

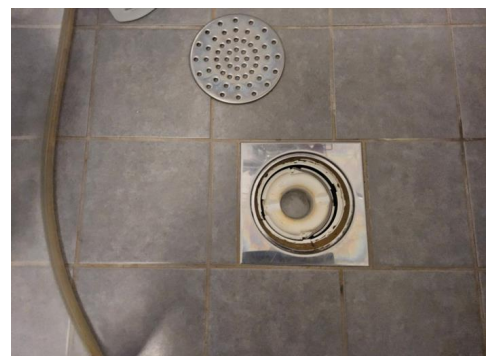
TG 1 Sluk, membran og tettesjikt

Det er plastsluk og ukjent tettesjikt/membran.

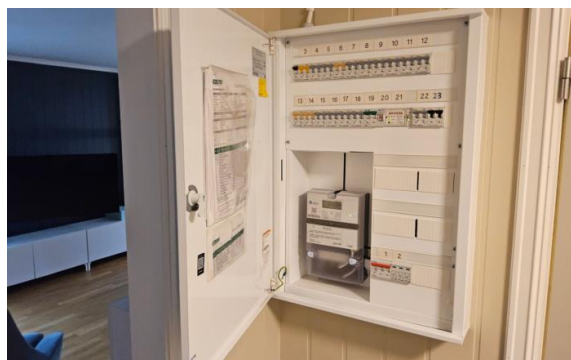
Inntak og sikringskap

10. Er det tegn på at kabelinnføringer og hull i inntak og sikringskap ikke er tette, så langt dette er mulig å sjekke uten å fjerne kapslinger?
Nei
11. Finnes det kursfortegnelse, og er den i samsvar med antall sikringer?
Ja
12. Foreta en helhetsvurdering av det elektriske anlegget, dets alder, allmenne tilstand og fare for liv og helse. Bør det elektriske anlegget ha en utvidet el-kontroll?
Nei
