Arendalsvegen 20, 4735 EVJE

**Spennende arkitekttegnet  
enebolig ved Evje Sentrum som er  
godt vedlikeholdt**

Velkommen .....2  
Om eiendommen .....32  
Tilstandsrapport .....42  
Egenerklæring .....73  
Forbrukerinformasjon ..... 118  
Budskjema ..... 119

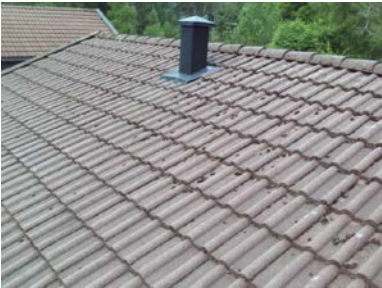
Deler av taktekinge

Tekkingen har normal slitasje

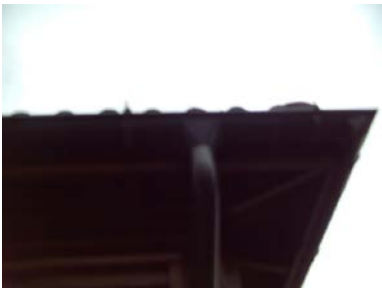
Deler av takrenner med tilhørende deler.

Nedløp og beslag:  
Vurdering av avvik:  
• Det mangler snøfangere på hele eller deler av taket, men det var ikke krav om dette på byggemeldingstidspunktet.  
• Mer enn halvparten av forventet brukstid er passert på renner/nedløp/beslag.  
Konsekvens/tiltak  
• Overvåk tilstanden jevnlig. For å få tilstandsgrad 0 eller 1 må beslag/renner/nedløp skiftes ut, men tidspunktet for når dette er nødvendig er vanskelig å si noe om.  
• Det er ikke krav om utbedring av snøfangere opp til dagens krav.

- Overvåk tilstanden jevnlig. For å få tilstandsgrad 0 eller 1 må beslag/renner/nedløp skiftes ut, men tidspunktet for når dette er nødvendig er vanskelig å si noe om.
- Det er ikke krav om utbedring av snøfangere opp til dagens krav.

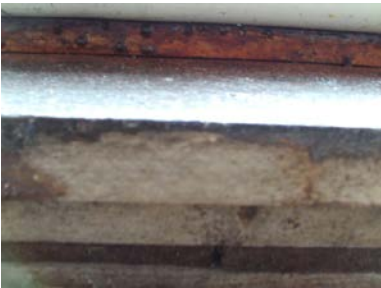
Utvendig veggkonstruksjon:  
Vurdering av avvik:  
• Det er ingen eller liten lufting i nedre kant av kledning mot grunnmur. Ligger en lekte på tvers i mot ringmur.  
Konsekvens/tiltak  
• Det bør foretas tiltak for å bedre lufting av kledningen.

Ligger en lekte på tverrs mot ringmur.

- Det bør foretas tiltak for å bedre lufting av kledningen.

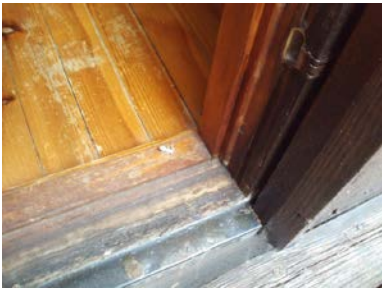
Vurdering av avvik:  
• Karmene i dører er værslitte utvendig og det er sprekker i trevirket. Balkongdør på loftet er slitt og en del skader på utvendig brystning på tofløyet balkongdør.  
Konsekvens/tiltak  
• Det må påregnes noe vedlikehold og at enkelte dører må skiftes ut. Gjennværende brukstid på balkongdører ansees som noe begrenset.

Noe slitt balkongdør på loftet.

- Det må påregnes noe vedlikehold og at enkelte dører må skiftes ut.

Gjennværende brukstid på balkongdører ansees som noe begrenset.

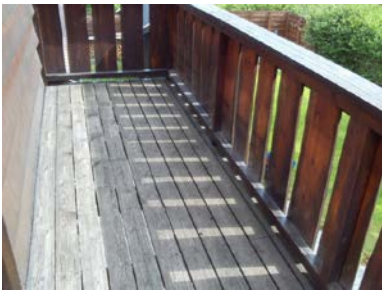
Veranda på loftet

Balkonger, terrasser og rom under balkonger:  
Vurdering av avvik:  
• Rekkverket er for lavt i forhold til dagens krav til rekkverkshøyder.  
Konsekvens/tiltak  
• Det er ikke krav om utbedring av rekkverkshøyde opp til dagens forskriftskrav.

- Det er ikke krav om utbedring av rekkverkshøyde opp til dagens forskriftskrav.

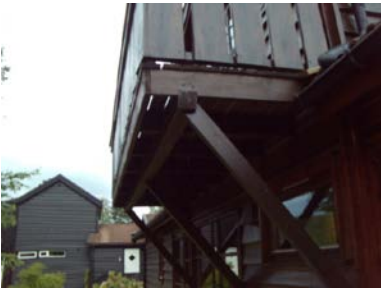
Har blitt noe mindre sig på veranda

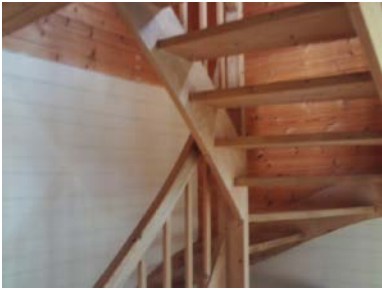
Deler av trapp til loftet

Innvendige trapper:  
Vurdering av avvik:  
• Åpninger mellom trinn i innvendig trapp er større enn dagens forskriftskrav.  
• Det mangler håndløper på vegg i trappeløpet.  
Konsekvens/tiltak  
• Åpninger er såpass store at det ut ifra sikkerhetsmessige forhold anbefales å lage mindre åpninger.  
• Håndløper må monteres på vegg for å tilfredsstille krav på byggetidspunktet.

- Åpninger er såpass store at det ut ifra sikkerhetsmessige forhold anbefales å lage mindre åpninger.
- Håndløper må monteres på vegg for å tilfredsstille krav på byggetidspunktet.

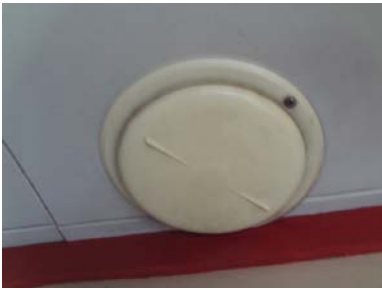
Naturlig ventilasjon.

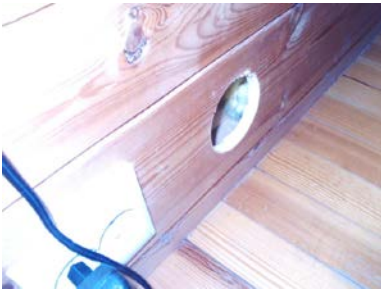
Hulltaking fra soverommet

Hulltaking er foretatt i fra soverom i mot dusjhjørne, uten å påvise unormale forhold.

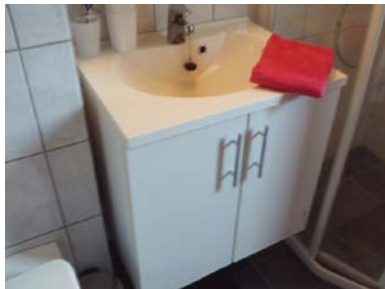
Innredning.

Våtrom > Hoved > Bad > Sanitærutstyr og innredning:  
Vurdering av avvik:  
• Det er ikke påvist tilfredsstillende løsning for å synliggjøre lekkasje fra innebygget sisterne.  
Konsekvens/tiltak  
• Uten dreneringsløsning/lekkasjesikring kan lekkasjer pågå over lang tid uten å bli oppdaget. Dette kan føre til omfattende fuktskader i omkringliggende byggematerialer.

- Uten dreneringsløsning/lekkasjesikring kan lekkasjer pågå over lang tid uten å bli oppdaget. Dette kan føre til omfattende fuktskader i omkringliggende byggematerialer.

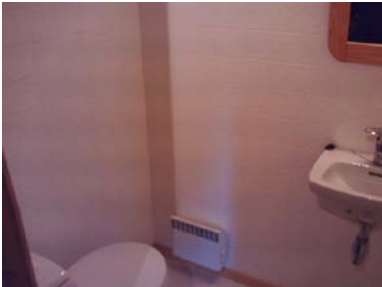
Deler av toalettrommet.

- Det er ikke behov for utbedringstiltak.
- Mekanisk avtrekk bør etableres på toalettrom.
- Lokal utbedring må utføres.
- Andre tiltak:

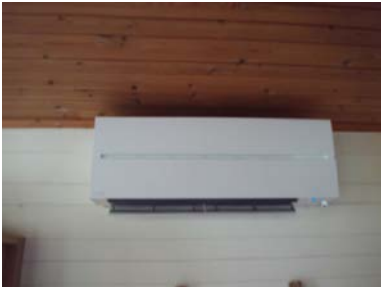
Varmepumpe i stue

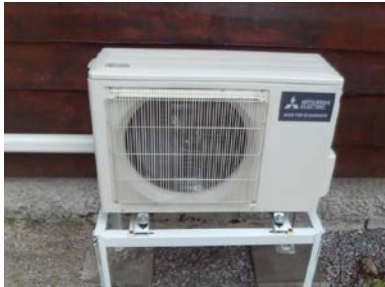
Ytterdelen er nylig blitt byttet

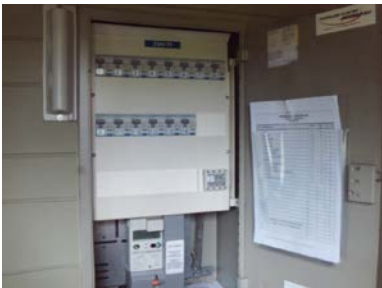
Sikringsskapet er plassert i gangen og er nylig blitt oppgradert med automatsikringer. Ellers er det meste av anlegget er i fra byggeåret og har ingen åpenbare synlige skader/feil.

Sikringsskapet er plassert i gangen.

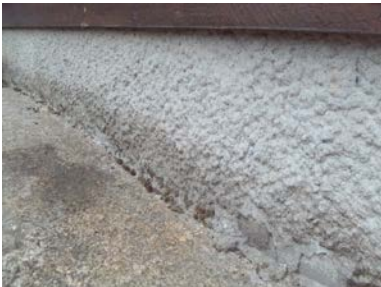
Fundamenteret ved hjelp av støpte fundamenter og en ringmur av lecablokker med støpt plate.

Deler av ringmur.

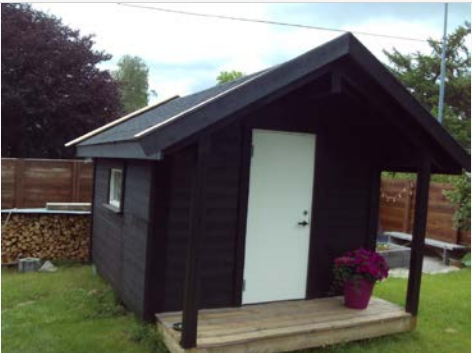
Bod/anneks

- Beskrivelse
- Fundamentert på noen sementsteinsblokker.
  - Vinduer og dør er funnet i god stand.
  - Er påbegynt en del arbeider innvendig som ikke er fullført.
  - Anbefaler at takrenner blir montert for å unngå ekstra fuktbelastning på fasader.
  - Vanlig normalt vedlikehold må beregnes på fasader.
  - Selve taktekingen er som ny å regne.
