Tilstandsrapport

📍 Paradisveien 12, 4012 STAVANGER

gnr. 55, bnr. 1688

Befaringsdato: 10.04.2026

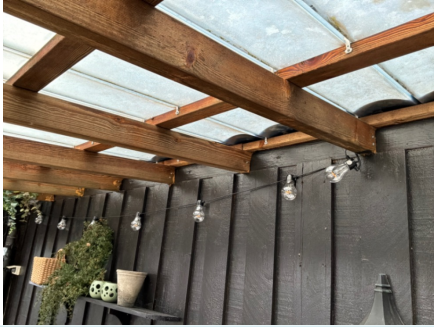
Tak over deler av terrassen bør forsterkes og festes i henhold til gjeldende standarder for å sikre tilstrekkelig bæreevne og stabilitet.
Manglende eller utilstrekkelig innfestning og dimensjonering kan føre til konstruksjonssvikt og økt risiko for personskafe eller materielle skader.

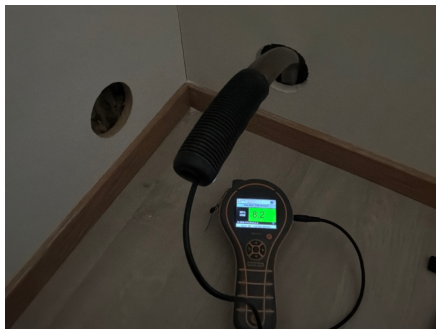
- Det påviste fuktnivå gir grunn til å overvåke konstruksjonen jevnlig for å se utvikling over tid, og eventuelt foreta tiltak for å unngå fuktskader.

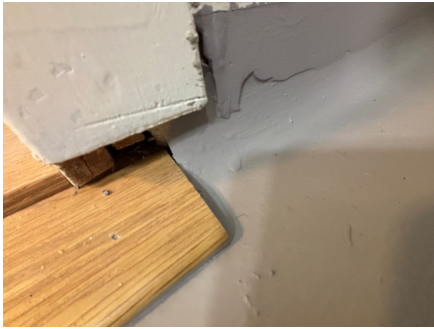
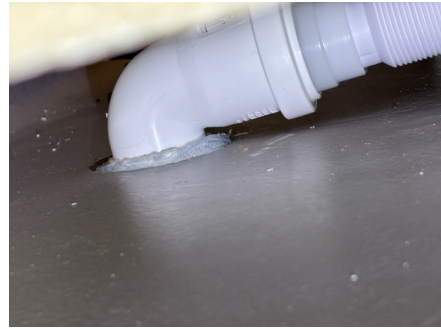
- Manglende oppgradering av våtrommet medfører høy risiko for at konstruksjonene ikke vil tåle vanlig bruk av vann eller lekkasjer. Dette kan føre til fuktskader på tilstøtende konstruksjoner.

Kostnadsestimat: 100 000 - 200 000

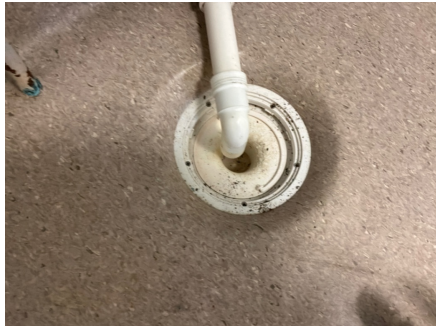
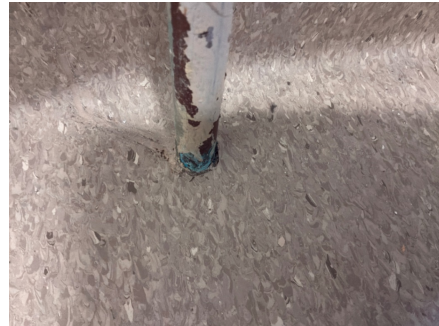
- Det må foretas lokale tiltak for å utbedre utettheter på våtrommet.

Kostnadsestimat: Under 20 000

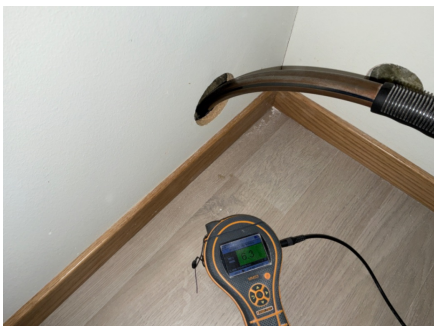
Hulltaking er foretatt uten å påvise unormale forhold.
