# Tilstandsrapport

Enebolig

Levvelveien 34, 1628 ENGELSVIKEN

Befaringsdato: 13.09.2024

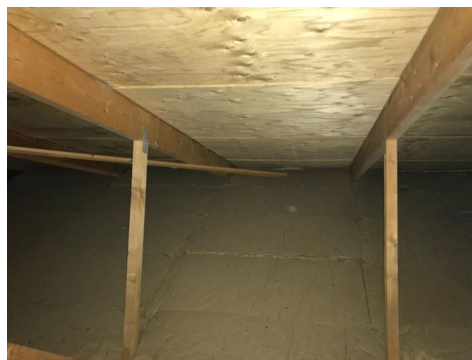
Et område under en luftekanal har mindre isolasjon, sannsynlig grunnet en tidligere lekkasje i en gjennomføring til en luftekanal.

Konstruksjonen bør sikres mot veps, mus og liknende, isolasjon legges på plass for å unngå kondensproblemer.

Reduserte luftespalter bør åpnes opp for å unngå kondens, misfarging ol. i konstruksjonen.

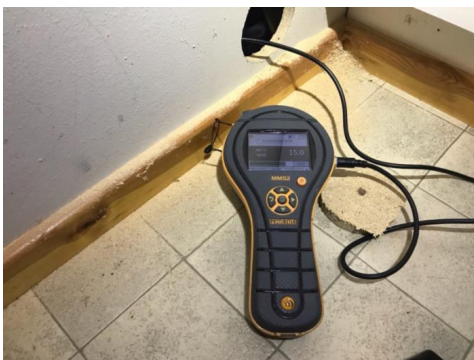
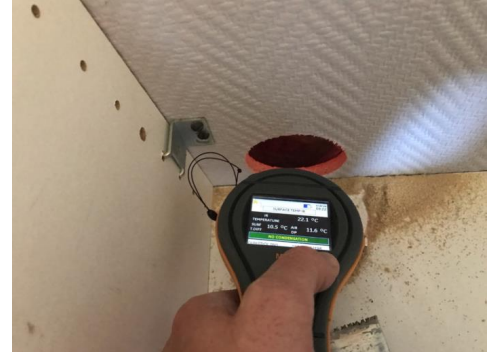
Hulltaking er foretatt uten å påvise unormale forhold. Fuktvotemåling (vekt%) i konstruksjonen ble målt til 15 i bodrom. Hulltaking er foretatt i soverom og bodrom.

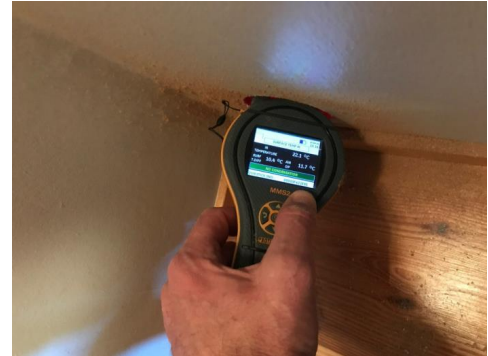
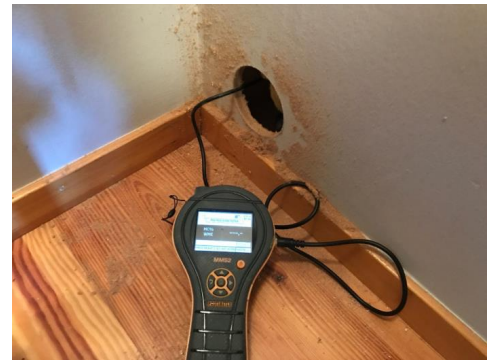
Hulltaking er foretatt uten å påvise unormale forhold. Hulltaking er foretatt i gang. Fuktkvotemåling (vekt%) i konstruksjonen ble målt til under 7,8. Ingen forhøyet kondens ble registrert på befaringdagen.

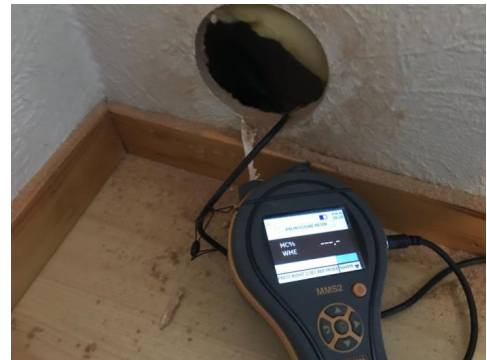
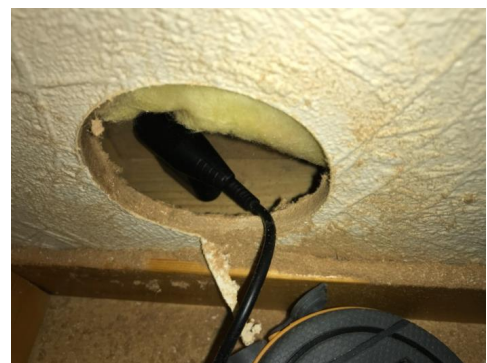
Hulltaking er foretatt uten å påvise unormale forhold. Hulltaking er foretatt i på soverom. Fuktkvotemåling (vekt%) i konstruksjonen ble målt til under 7,8 Ingen forhøyet kondens ble registrert på befaringsdagen.
