Levelveien 34, 1628 ENGELSVIKEN

**Attraktiv enebolig i Engelsviken |
Flotte uteplasser | Stor hage**

Tilstandsrapport

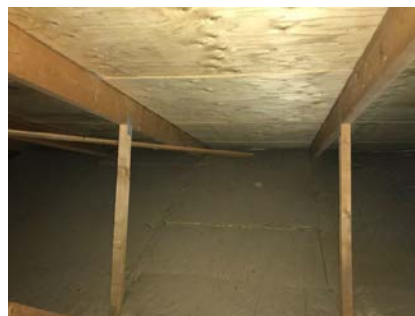
Et område under en luftkanal har mindre isolasjon, sannsynlig grunnet en tidligere lekkasje i en gjennomføring til en luftkanal.

Isolasjon legges på plass fot å unngå kondensproblemer.

Reduserte luftespalter bør åpnes opp for å unngå kondens, misfarging ol. i konstruksjonen.

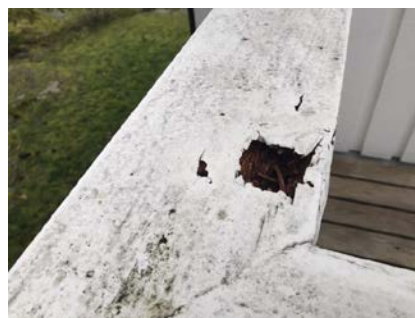
Vurdering av avvik:

- Råteskadede konstruksjoner må skiftes ut.
- Det må foretas tiltak for å lukke avviket.

Skjevheter i veranda/fundamenter utbedres, fare for ytterligere skjevheter om utbedringer ikke utføres.

Kostnadsestimat: 50 000 - 100 000

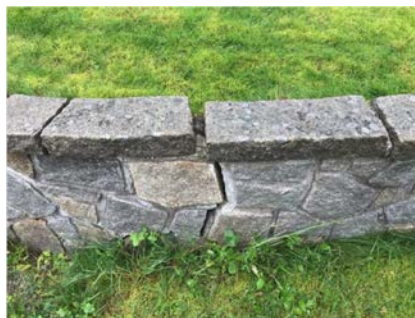
! TG 2 Terrengforhold

Terreng rundt boligen med grus, heller og plenareal.
