# Tilstandsrapport

Rekkehus

Skadberg alle 35, 4051 SOLA

Befaringsdato: 26.02.2026

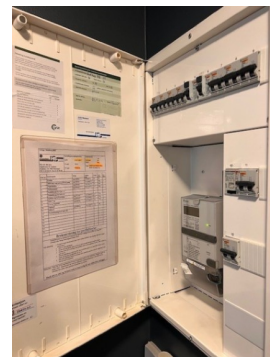
EL skap

10. Er det tegn på at kabelinnføringer og hull i inntak og sikringsskap ikke er tette, så langt dette er mulig å sjekke uten å fjerne kapslinger?  
**Nei**
11. Finnes det kursfortegnelse, og er den i samsvar med antall sikringer?  
**Ja**
12. Foreta en helhetsvurdering av det elektriske anlegget, dets alder, allmenne tilstand og fare for liv og helse. Bør det elektriske anlegget ha en utvidet el-kontroll?  
**Ja** Det anbefales utvidet el-kontroll av anlegget fordi det ikke foreligger samsvarserklæring på arbeider utført i nyere tid etter 1999.
