# Tilstandsrapport

Enebolig

Austerbygdvegen 26 B, 8657 MOSJØEN

Befaringsdato: 04.02.2025

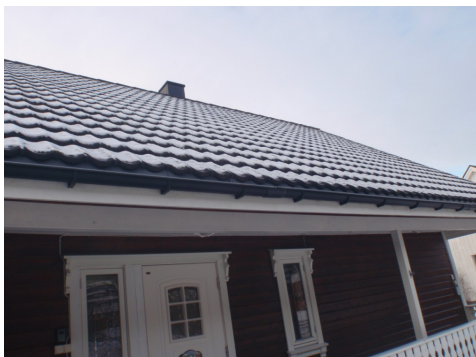
- Det er påvist avvik i beslagløsninger.
- Det mangler snøfangere på hele eller deler av taket, men det var ikke krav om dette på byggemeldingstidspunktet.

TEK97, som var gjeldende på den tiden boligen ble bygget, hadde krav om at bygninger skal være utformet slik at personer ikke utsettes for fare. Dette inkluderer faren for at snø og is fra taket kan ramle ned og skade folk eller eiendom.

Det er ikke montert snøfangere

- Avvik i beslagløsninger må utbedres.

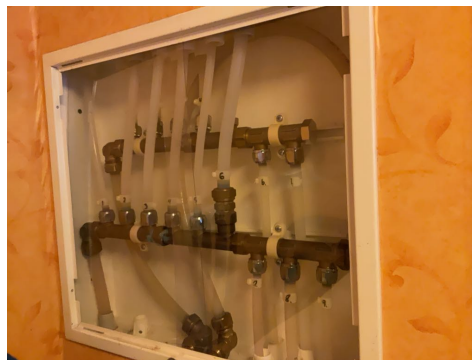
Rørskap montert på vaskerom

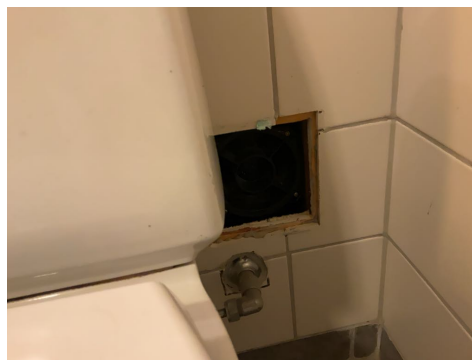
Stakeluke på bad i 1. etg.

Tetting av undertak og isolering av rør på kaldloft.
