Austerbygdvegen 26B, 8657 MOSJØEN

**Enebolig med solrik beliggenhet i  
rolig og barnevennlig område, nær  
turområder og barnehage**

Befaringsdato: 04.02.2025

Rapportdato: 20.03.2025

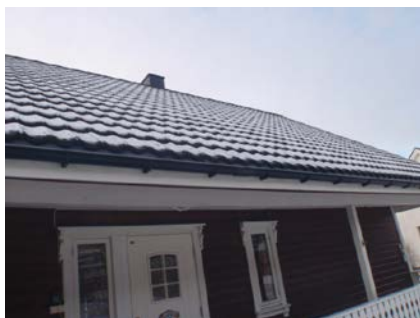
Avvik: Det er påvist avvik i beslagløsninger. Det mangler snøfangere på hele eller deler av taket, men det var ikke krav om dette på byggemeldingstidspunktet. TEK97, som var gjeldende på den tiden boligen ble bygget, hadde krav om at bygninger skal være utformet slik at personer ikke utsettes for fare. Dette inkluderer faren for at snø og is fra taket kan ramle ned og skade folk eller eiendom. Kravet var at det skulle være tilstrekkelig sikring for at dette ikke skjer, men detaljerte krav om snøfangere ble ikke nødvendigvis spesifisert.

Det er ikke montert snøfangere

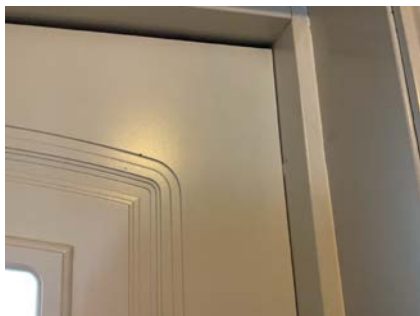
Dør "henger noe", må påregnes å justeres innen noe tid

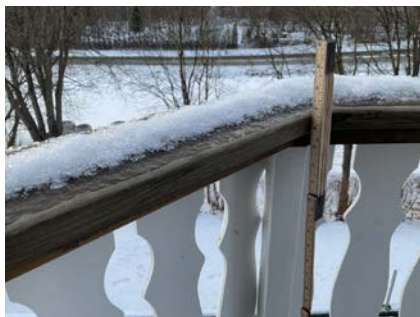
Høyde rekkverk er målt til 94 cm. Dagens krav til høyde på rekkverk er 100 cm.

- Det er ikke krav om utbedring av rekkverkshøyde opp til dagens forskriftskrav.

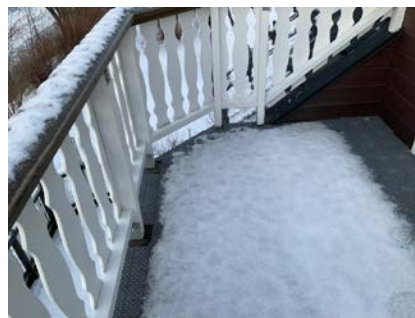
Det er over 10 cm. åpning mellom balkongdekke og rekkverk

Åpninger i rekkverk bør reduseres (barnesikring)

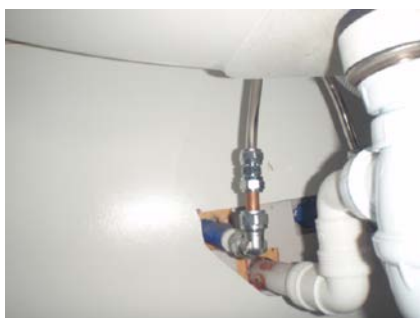
Manglende tetting rundt rørgjennomføring i vegg

Tetting av overflater rundt rørgjennomføring. Montering av vanntett luke over stakepunkt.

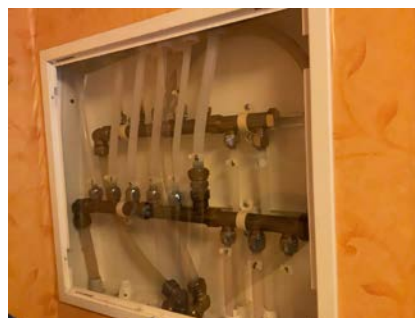
Rørskap montert på vaskerom
