# Tilstandsrapport

Fritidsbolig

Einarsetvegen 589, 2918 ULNES

Befaringsdato: 26.08.2024

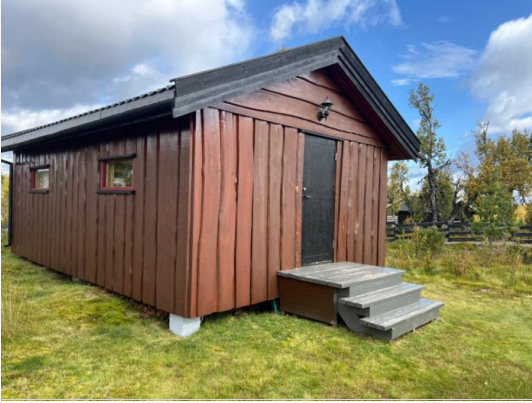
## Uthus

Bemerket skjevhet og noe enkel fundamentering der en hjørnepunkt er utbedret inntil eksisterende. Ellers bemerket vedlikeholdsbehov stedvis.
