Laushuslia 54, 7332 LØKKEN VERK

Laushuslia/Løkken: Innholdsrik og velholdt enebolig i Laushuslia. Barnevennlig boområde ca. 2 km. fra sentrum.

Befaringsdato: 27.01.2026

Rapportdato: 31.01.2026

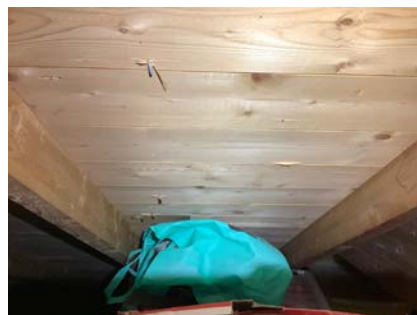
Det registreres gjennomgående spiker, samt stedvis fuktskjolder i taktro. Det ble søkt med fuktindikator uten at det ble registrert forhøyede fuktverdier.

Ingen strakstiltak.

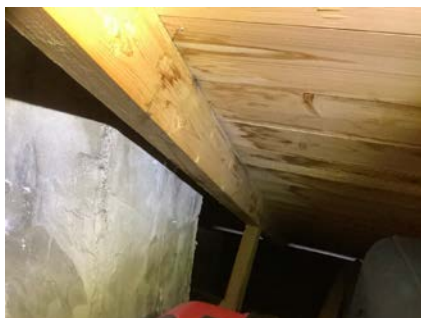
TG 2 Takteking

Siden taket (takkonstruksjon, takteking og skorstein) kun er observert fra bakkenivå, er vurderingen begrenset av dette. Det er ikke sikkerhetsmessig forsvarlig å bevege seg ut på taket eller observere fra stige. Selv om det ikke er avdekket skader under befaringen, betyr ikke dette at det ikke foreligger skader som en besiktigelse på taket kan avdekke. Vær oppmerksom på denne risikoen. En undersøkelse av taket kan utføres av en fagperson under tilstrekkelige sikkerhetsforhold.

- Når takteking og undertak begynner å bli gamle, øker risikoen for lekkasjer, noe som kan føre til omfattende og kostbare reparasjoner av underliggende konstruksjoner dersom en ikke foretar tiltak på konstruksjonene før dette oppstår.
- Det bør foretas nærmere undersøkelser av takteking når taket er snøfritt.

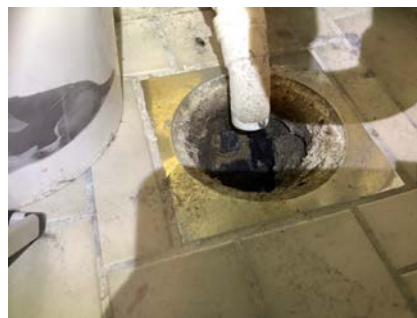
UNDERETASJE > VASKEROM

• Våtrommet har behov for omfattende oppgraderinger. For å sikre en løsning som oppfyller gjeldende krav, bør tettesjikt, sluk og røropplegg oppgraderes og dokumenteres.

Kostnadsestimat: 20 000 - 100 000
