Tilstandsrapport

Rekkehus (andel)

Knuserveien 4 F, 8630 STORFORSHEIA

Befaringsdato: 23.08.2024

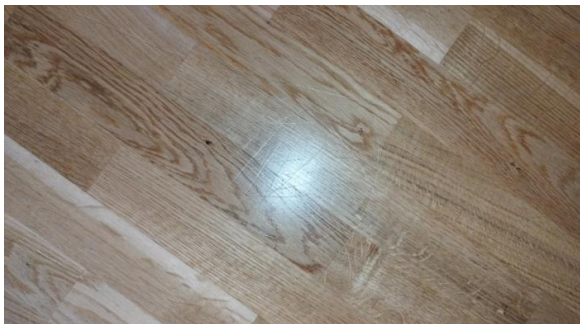
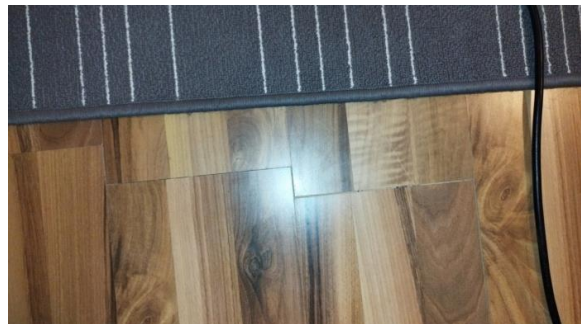
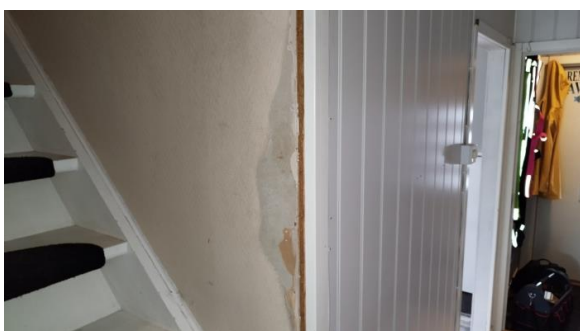
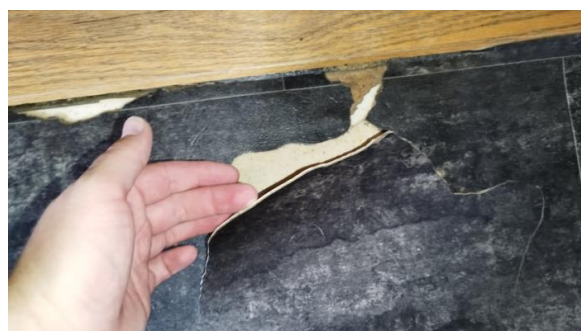
⚠ TG 3 Etasjeskille/gulv mot grunn

Etasjeskille av trebjelkelag og støpt betonggulv mot grunn.

- Målt høydeforskjell på over 15 mm gjennom hele rommet. Tilstandsgrad 2 gis med bakgrunn i standardens krav til godkjente måleavvik.
- Målt høydeforskjell på over 20 mm innenfor en lengde på 2 meter. Tilstandsgrad 3 gis med bakgrunn i standardens krav til godkjente måleavvik.
