# Tilstandsrapport

📍 Professor Dahls gate 21B , 0353 OSLO

# gnr. 214, bnr. 298, snr. 4

Befaringsdato: 27.01.2026

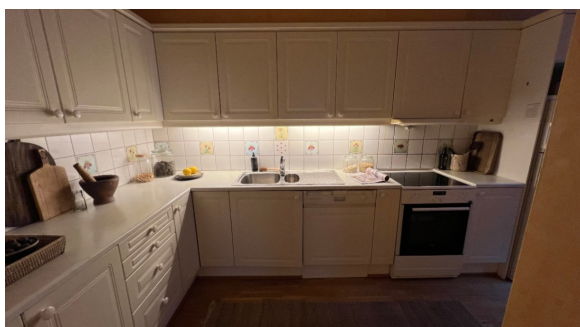
Hva som oppfattes som kosmetisk slitasje vil variere med individuelle preferanser, og eventuell oppgradering av overflater vil være opp til ny eier ut fra egne ønsker og behov.

Tilstandsgrad satt ut fra helhetlig vurdering av rommet og innredning.

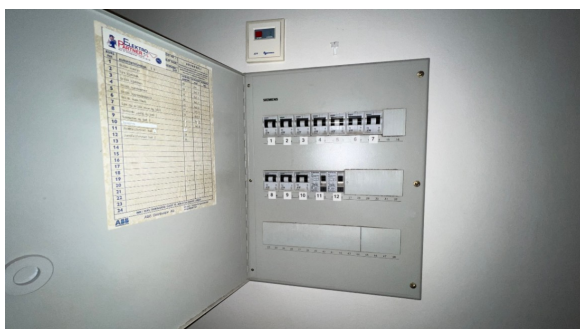
## Generell kommentar

Boligen segles med fullmakt, og selger har derfor begrenset/ingen kunnskap om EL-anlegget.
