# Tilstandsrapport

Tomannsbolig

Griniveien 3, 1890 RAKKESTAD

Befaringsdato: 05.03.2025

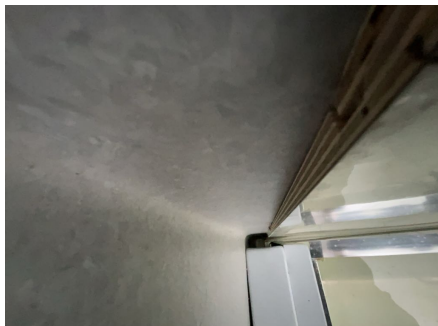
- Valgt løsning innebærer at badet ikke fungerer uten bruk av tett dusjkabinett. Dersom dusjkabinettet skal fjernes, må det gjøres tiltak, slik at veggene oppfyller kravet til tettesjikt. Om ikke vil det kunne oppstå fuktskader.

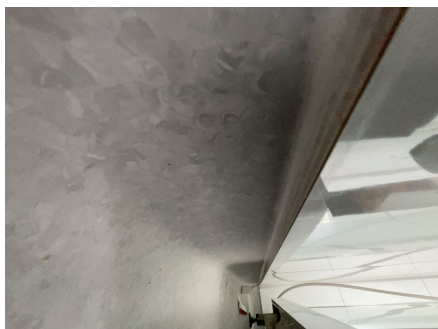
- Valgt løsning innebærer at badet ikke fungerer uten bruk av tett dusjkabinett. Dersom dusjkabinettet skal fjernes, må det gjøres tiltak, slik at veggene oppfyller kravet til tettesjikt. Om ikke vil det kunne oppstå fuktskader.
