Griniveien 3, 1890 RAKKESTAD

**Rakkestad - Attraktiv hel  
tomannsbolig med dobbel garasje.**

# Tilstandsrapport

Befaringsdato: 05.03.2025

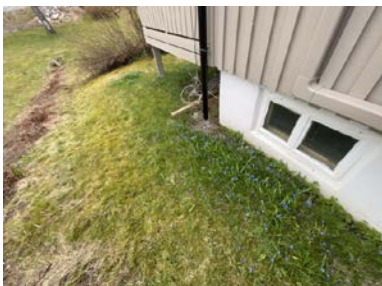
- Påvist korrosjon på beslag rundt pipe, tegn/indikasjon på elde.

- Takvann må ledes bort fra bygningen for å redusere risikoen for fuktbelastning mot grunnmur og drenering. Uten tiltak kan vann samle seg ved grunnmuren, noe som kan føre til økt fukttinntrengning og mulig skade på bygningskonstruksjonen.

- Manglende snøfangere kan føre til snøras fra taket. Montering anbefales for økt sikkerhet, spesielt over innganger og beferdede områder. Ingen krav ved oppføringstidspunktet.

- Beslag, renner og nedløp har TG 2 på grunn av alder. Jevnlig tilsyn anbefales for å avdekke slitasje og funksjonssvikt. Utsifting kreves for TG 0/1, men tidspunktet er usikkert.

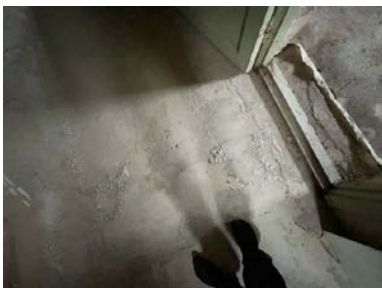
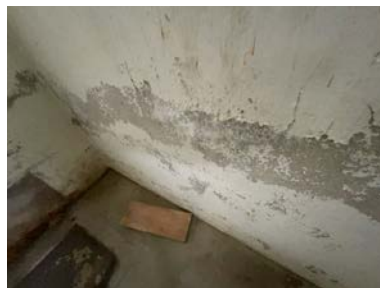
- Det påviste fuktnivå gir grunn til å overvåke konstruksjonen jevnlig for å se utvikling over tid, og eventuelt foreta tiltak for å unngå fuktskader.

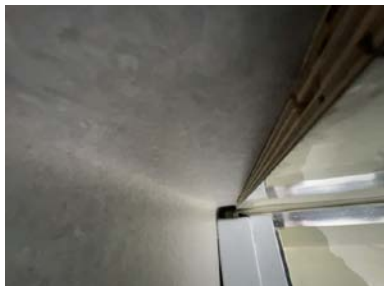
- Valgt løsning innebærer at badet ikke fungerer uten bruk av tett dusjkabinett. Dersom dusjkabinettet skal fjernes, må det gjøres tiltak, slik at veggene oppfyller kravet til tettesjikt. Om ikke vil det kunne oppstå fuktskader.

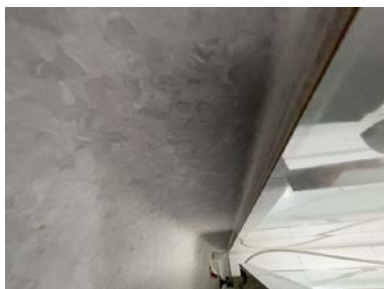
- Valgt løsning innebærer at badet ikke fungerer uten bruk av tett dusjkabinett. Dersom dusjkabinettet skal fjernes, må det gjøres tiltak, slik at veggene oppfyller kravet til tettesjikt. Om ikke vil det kunne oppstå fuktskader.

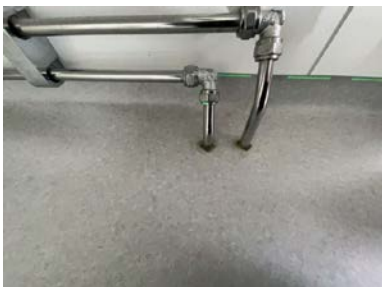
- Det må gjøres tiltak om avviket skal lukkes. Badet kan fortsatt fungere med avvik, dog kan det ved eventuelle lekkasjer oppstå fuktskader i tilliggende konstruksjoner.

**Kostnadsestimat: 50 000 - 100 000**

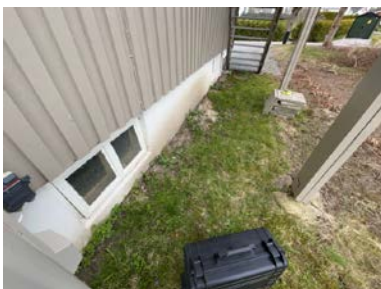
- Overvåk tilstanden jevnlig. For å få tilstandsgrad 0 eller 1 må dreneringen skiftes ut, men tidspunktet for når dette er nødvendig er vanskelig å si noe om. Bruken av underetg/kjeller vil og være avgjørende.

**Kostnadsestimat: 100 000 - 300 000**
