# Tilstandsrapport

Fritidsbolig

Tråstølsvegen 576, 5710  
SKULESTADMO

# gnr. 55, bnr. 59, snr. 4

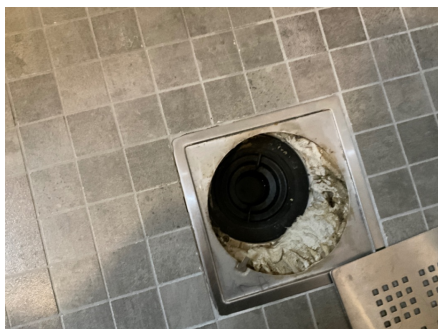
Bilder av membranutførelse eller øvrig dokumentasjon er ikke mottatt/kontrollert.

Det gjøres spesielt oppmerksom på at tekking (membran og mansjetter) ikke er kontrollerbare fordi dette bare kan gjøres ved å demontere fliser. Denne type destruktive undersøkelser blir aldri foretatt ved en tilstandskontroll.

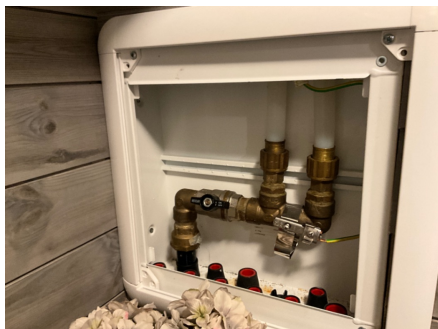
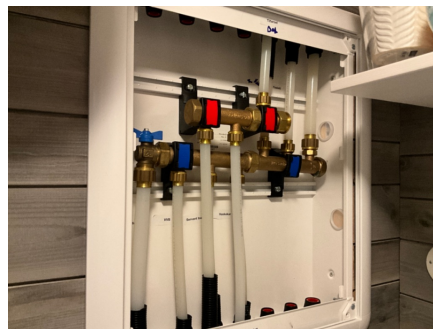
Hovedstamme/felles vannrør er skjult. Vurdering gjelder for vannrør i den aktuelle leiligheten. Felles rør, stigeledninger e.l. er ikke kontrollert.
