Tilstandsrapport

Enebolig

Sønsterudveg 13 , 2280 GJESÅSEN

Befaringsdato: 07.04.2026

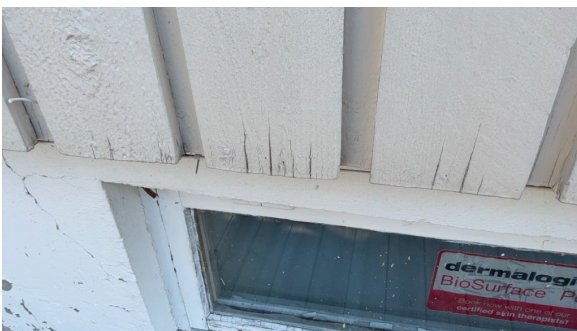
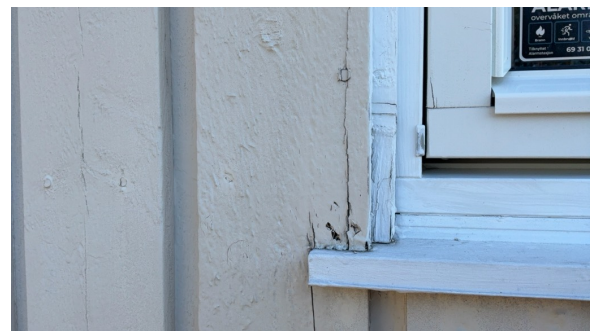
Det er begynnende råte på kledning ved vindu mot sør.
Stedvis oppsprekking i nedkant på kledning.

Montering av musebørster bør vurderes.
Utskifting av kledningsbord lokalt etter behov.

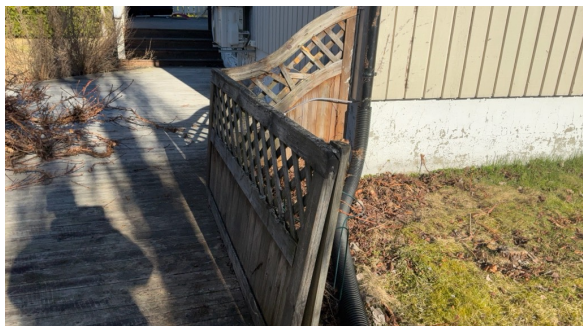
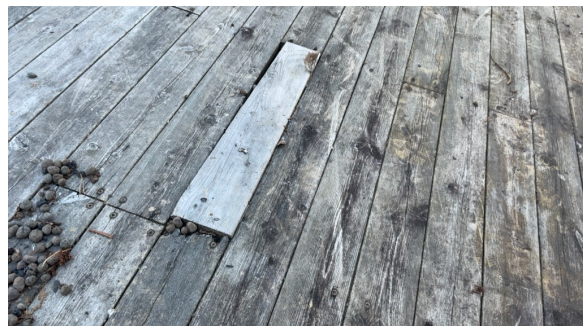
Terrasse: Trekonstruksjoner som ligger direkte mot terreng kan ha skjulte råteskader. Slitasje på overflater. Løs innfesting på rekkverk. Det er skjevheter på konstruksjoner. Det er gjort utskifting i gulv etter råteskade.

Vedlikehold og reparasjon. Utskifting i sin helhet bør vurderes.

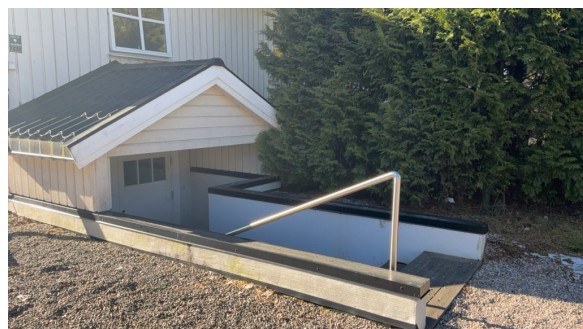
Kjellertrapp.

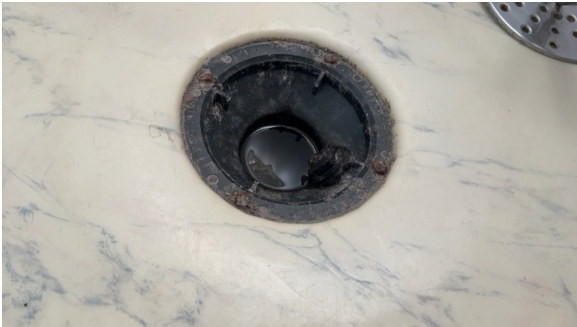
Sluk av plast med klemring.

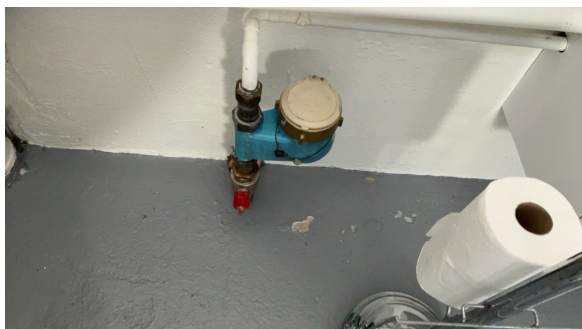
Vanninntak med stoppekran og vannmåler.

- Tidspunkt for utskiftning av vannledninger nærmer seg.
- Det er ikke behov for utbedringstiltak siden anlegget fungerer i dag, men ut ifra alder kan skader plutselig oppstå på eldre anlegg.
- I forbindelse med oppgradering av våtrom vil det være naturlig med utskiftning av rør.

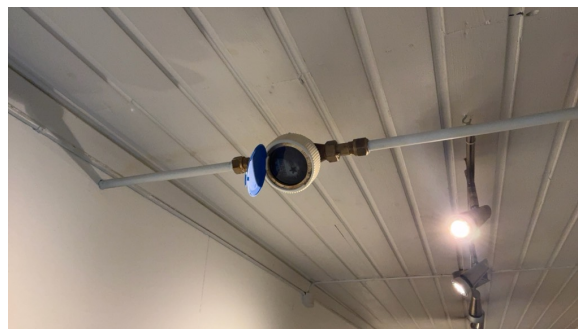
Ekstra vannmåler i gang i kjeller.
