Sønsterudveg 13, 2280 GJESÅSEN

KJELLMYRA

Befaringsdato: 07.04.2026

Rapportdato: 30.04.2026

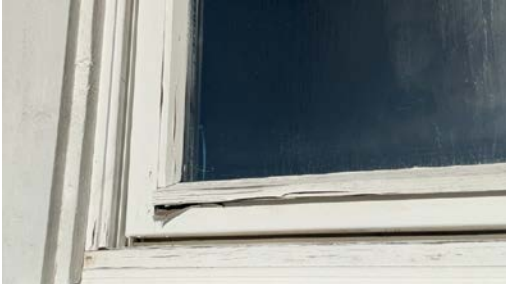
Flere vinduer har slitasje på overflater og oppsprekking i kitt.
Kjellervinduer er nær forventet brukstid.
Eldste vinduer med isolerglass er nær forventet brukstid.

Eksempel på slitasje.

Det må forventes behov for utskifting av enkelte vinduer i årene som kommer.

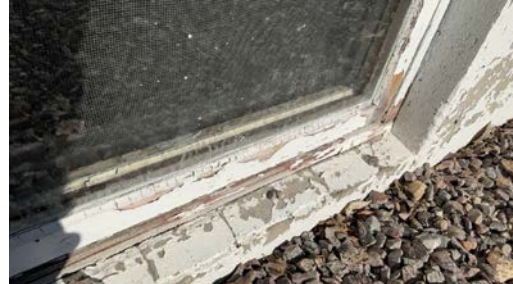
Eksempel på slitasje.

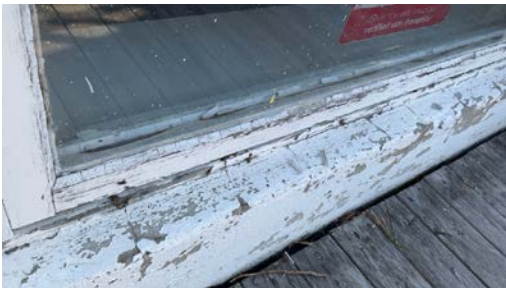
Eksempel på slitasje.

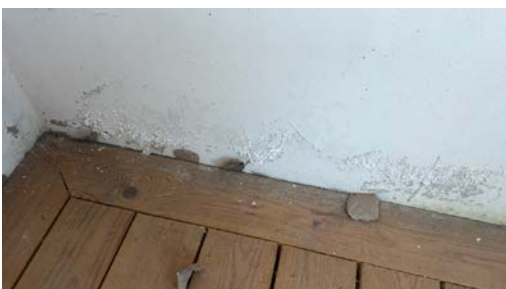
Trapp ved entre: Det er oppsprekking og stedvis råteskade i gulvbord.
Kjellertrapp: Det er noe saltutslag og avskaling på murer.

Saltutslag på mur ved kjellertrapp.

Trapp ved entre: Utskifting av skadede gulvbord.
Kjellertrapp: Det er ikke nødvendig med tiltak.

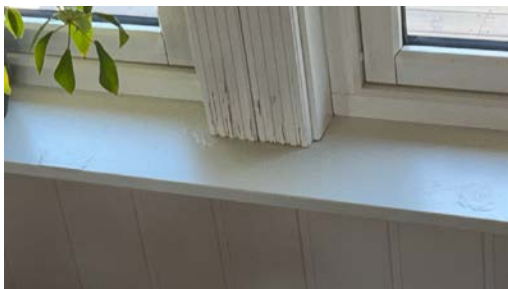
Slitasje på listverk.

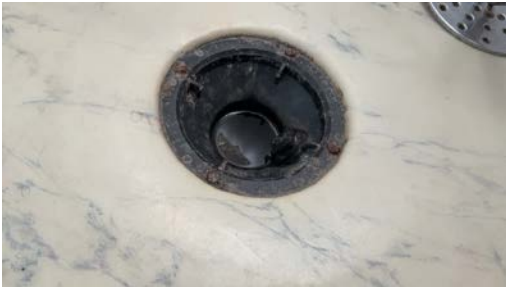
Sluk av plast med klemring.

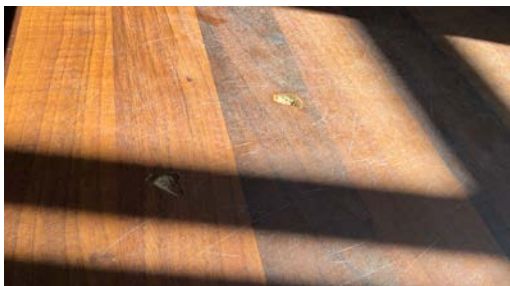
Stedvis slitasje på benkeplate.

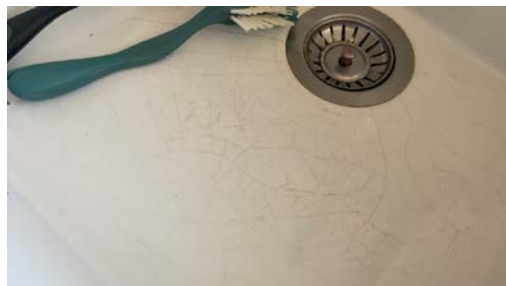
Krakeleringer i overflate på vask.

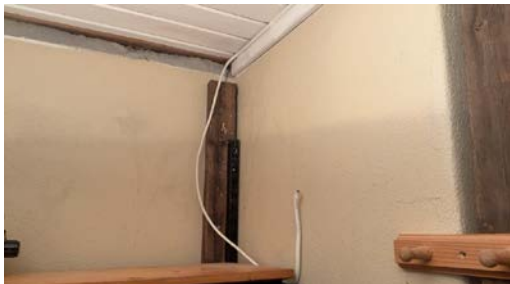
Løs kabel i kjeller.
