**Grønndalselva - Enebolig med  
renoveringsbehov. Stor eiet tomt.**

# Tilstandsrapport

Befaringsdato: 05.11.2024

Rapportdato: 12.11.2024

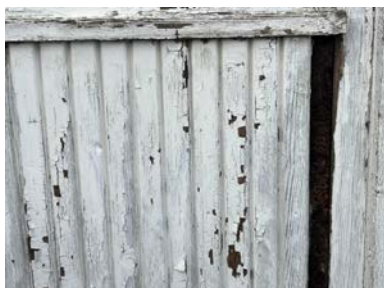
Ut fra råteskader må det påregnes oppgradering av balkongdør.

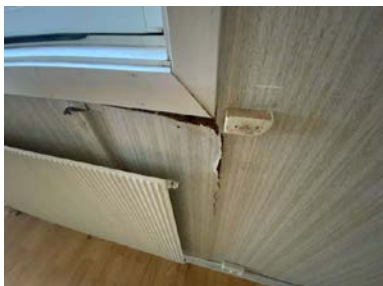
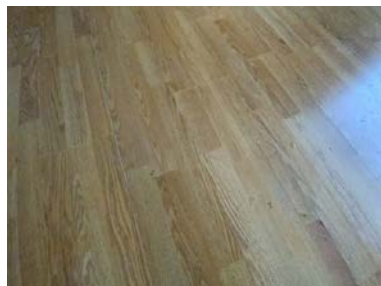
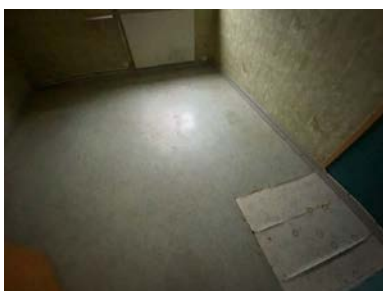
## TG 1 Etasjeskille/gulv mot grunn

Etasjeskiller er av trebjelkelag samt betonggulv på grunn i kjeller. Ingen spesielle avvik men bygningsdel er fra byggeår og det kan påregnes mindre avvik i forhold til dagens krav og normer.

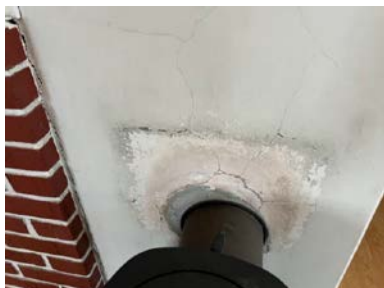
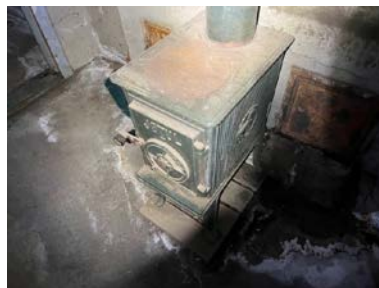
Det er en del saltutslag på nedre del av murvegger men noe varierende grad. Det er og registrert forhøyede fuktverdier i nedre del av vegger samt i betonggulv men noe naturlig ut fra alder da det på oppføringstidspunktet ikke var vanlig med dampsperre i grunn som medfører kappilæroppslag. Det er og trolig begrenset med drenering og utvendig fuktsikring som medfører økt fuktbelastning.

## TG 2 Rom Under Terreng

*Punktet må sees i sammenheng med 'Drenering'*

Ut fra kjellerens bruk vurderes det ikke behov for større tiltak men anbefales tetting av lekkasje fra vannpumpe. Men det anbefales utvendige tiltak med drenering og utvendig fuktsikring samt tiltak på taknedløp for å begrense fuktpåkjenning.

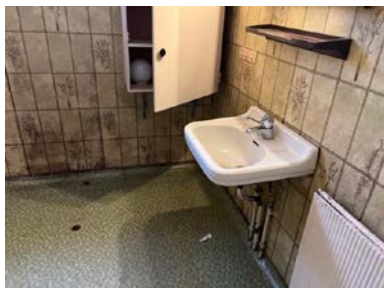
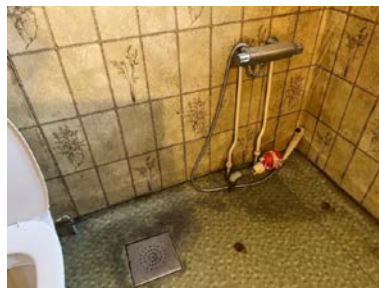
## ETASJE > BAD

### Tilliggende konstruksjoner våtrom

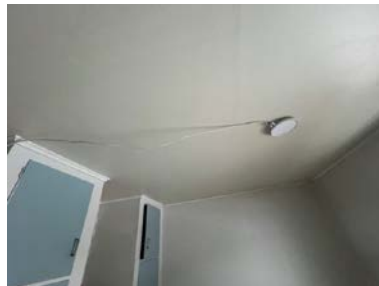
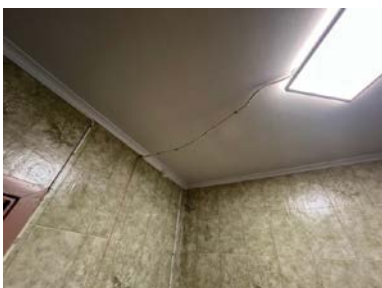
Løse ledninger

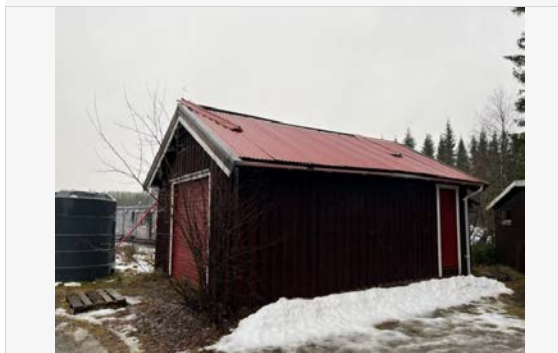
### Garasje

Bygningen framstår med skader der takplater på en side er blåst av og det er store vannlekkasjer som har medført stor fuktpåkjenning på takkonstruksjon og deler av vegger. Takrenner er og med skader/større nedbøyning.

Ut fra byggets tilstand må det påregnes en del oppgraderinger og spesielt taktekingen på kort sikt for å hindre større skader på konstruksjon.
