Lassemovegen 1 og 3, 7873 HARRAN

**Grønndalselva - Enebolig med  
renoveringsbehov. Stor eiet tomt.**

# Tilstandsrapport

Rapportdato: 12.11.2024

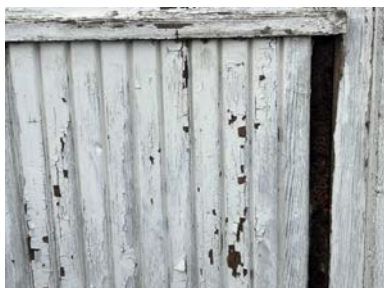
Ut fra råteskader må det påregnes oppgradering av balkongdør.

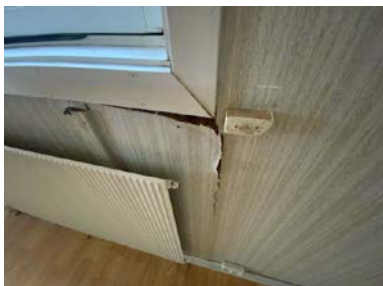
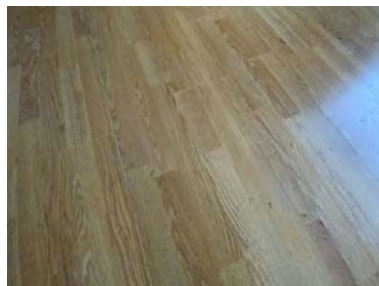
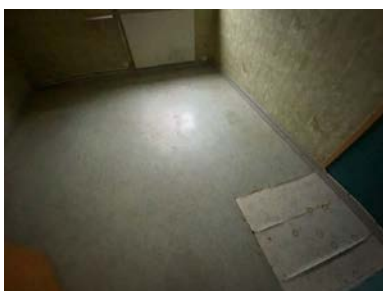
## TG 1 Etasjeskille/gulv mot grunn

Etasjeskiller er av trebjelkelag samt betonggulv på grunn i kjeller. Ingen spesielle avvik men bygningsdel er fra byggeår og det kan påregnes mindre avvik i forhold til dagens krav og normer.

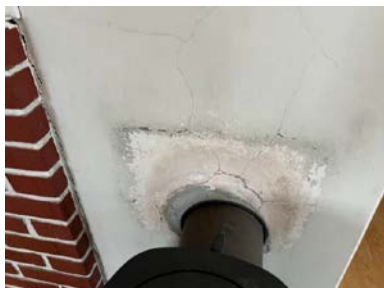
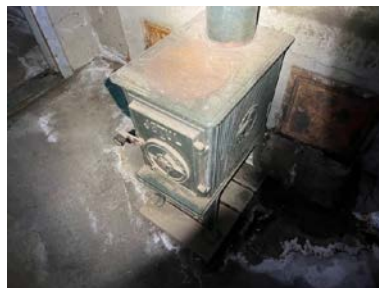
## TG 2 Rom Under Terreng

*Punktet må sees i sammenheng med 'Drenering'*

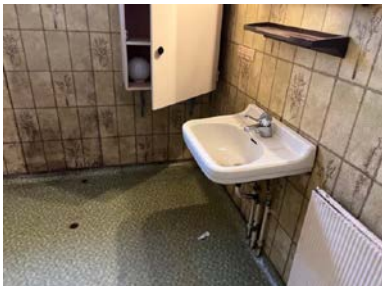
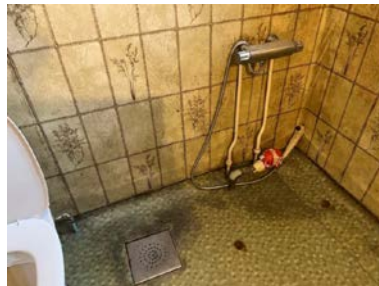
## ETASJE > BAD

### Tilliggende konstruksjoner våtrom

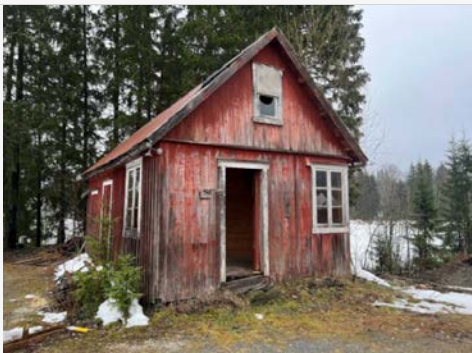
## Uthus

Uthus med ukjent alder oppført på stein på bakken. Veggkonstruksjon i bindingsverk med stående malt trekledning. Takkonstruksjon i saltaks form med takteking av stålplater type bølgeblekk. Takrenner av stål.

Bygningen framstår med lite eller inget vedlikehold over mange år og det er større skjevheter og råteskader samt at det er en del løse takplater.
